# VOLKSWAGEN TIGUAN ALLSPACE

## Vehicle information

## Damages

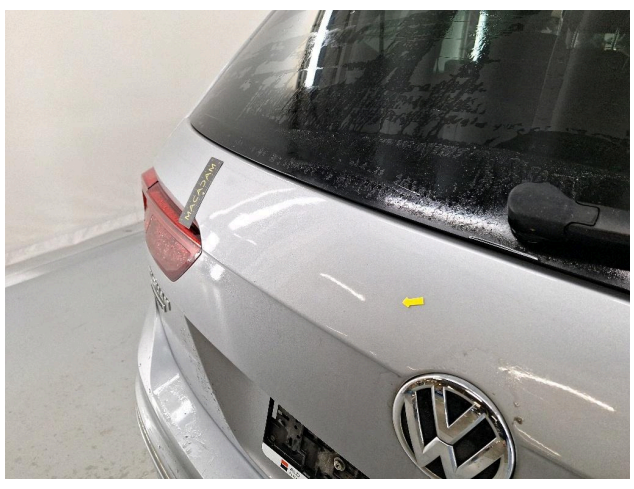
**Bodywork**
Damaged -
Acceptable.
Roof & other

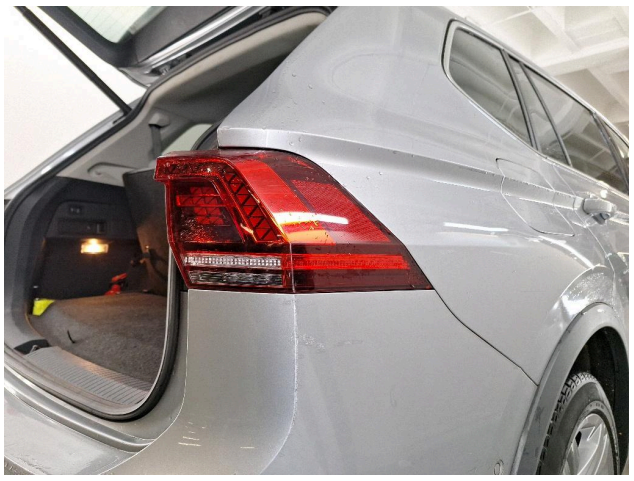
**Trunk/**
Hatchback Dent(s)
LI - Repair and Paint (Complete)
Rear

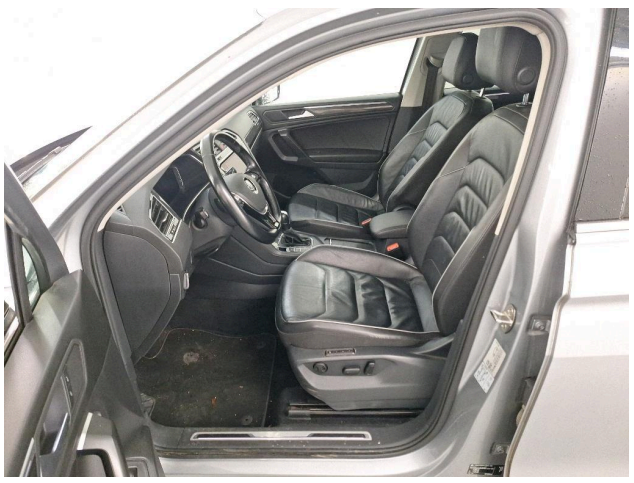
**Interior**
Not original
E - Replace
Interior

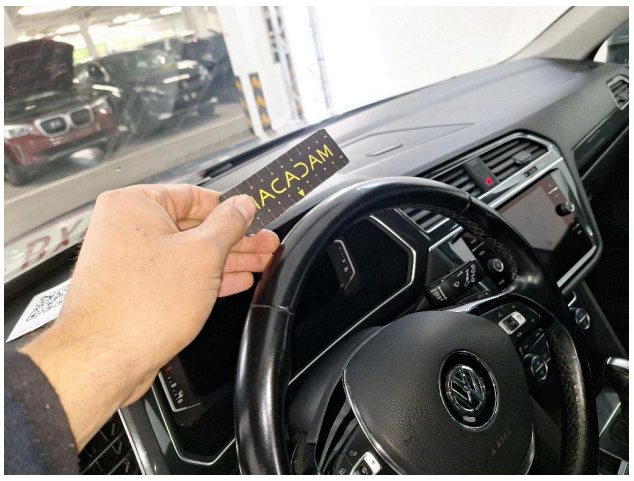
Damaged **Interior**
- Acceptable
Interior

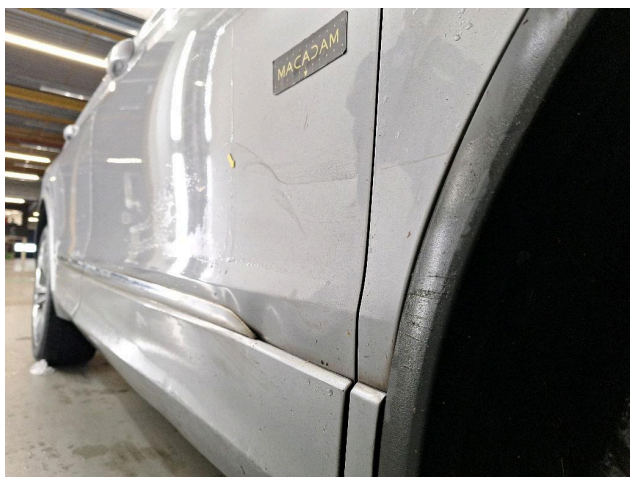
**Porte ARD**

Griffe(s)

Peindre
