# Inspection Report

| Model | i4 Gran Coupe eDrive35 67,1kWh (G26) | Fuel type | Electric |
| VIN | WBY11HD010FV16714 | cc | 0 |

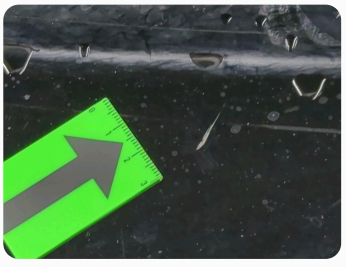
#### 2 | Bumper R

| Part | Damage type | Repair mode |
|---|---|---|
| 2 \| Bumper R | Scratch(es) | Paint |

| Damage type | Scratch(es) |
| Cause | Use/wear |

| Repair mode | Paint |

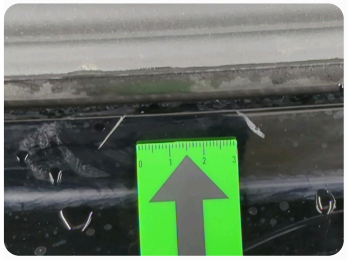
| Part | Damage type | Repair mode |
|---|---|---|
| 1 \| Boot lid covering R | Scratch(es) | Smart repair |

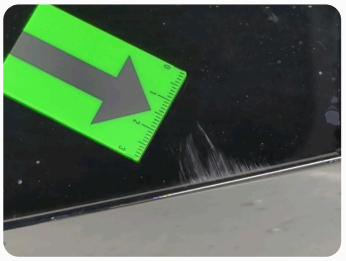
### 1 | Boot lid covering R

| Damage type | Scratch(es) |
| Cause | Use/wear |

| Repair mode | Smart repair |
