Zustandsbericht

Protokollnummer: 47759297
Auftrags-Nr / Referenz: 23393872
Besichtigungsdatum: 23.09.2026

Hersteller / Modell	Volvo V60 B4 B DKG Essential		
Kennzeichen	LB-DZ 14	**Vehicle Identification number**	YV1ZWK8V1S2647929
Erstzulassung	27.09.2024	**Laufleistung (abgelesen)**	19.321 km
HSN/TSN	9101 / BSJ 00026	**Kraftstoffart**	Hybr.Benzin/E
Fahrzeugart	PKW Kombi	**Antriebsart**	Frontantrieb
Schadstoffklasse	EURO6	**Getriebe / Anzahl Gänge**	Automatik
Farbe	Grau Metallic	**Besichtigungszustand**	ausreichend
Leistung	145 kW	**Nächste HU**	09/2027
Hubraum	1.969 ccm	**Zylinder**	4
Wartungsheft / Nachweis	digitaler Nachweis / vollständig	**Restlauf bis Service**	2 Tag(e)
Letzte Wartung	09/2025 bei 9.256 km	**Polsterart**	Leder
Vorschaden	Keine Feststellbar	**Polsterfarbe**	Schwarz
Nachlackierung	Keine Feststellbar	**zul. Gesamtgewicht**	2.240 kg
Dokumente	ZB I vorhanden	**Anzahl Halter**	unbekannt
Schlüssel soll/ist	2/2	**Anzahl Sitze / Türen**	5 / 5
Vertragsnummer	10410739	**Re-Import**	Nein

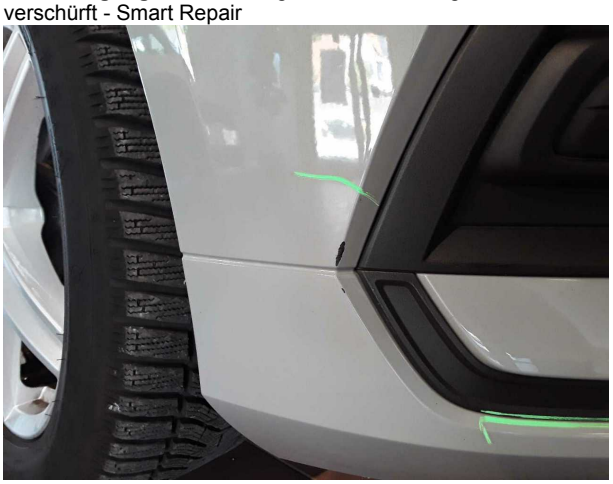
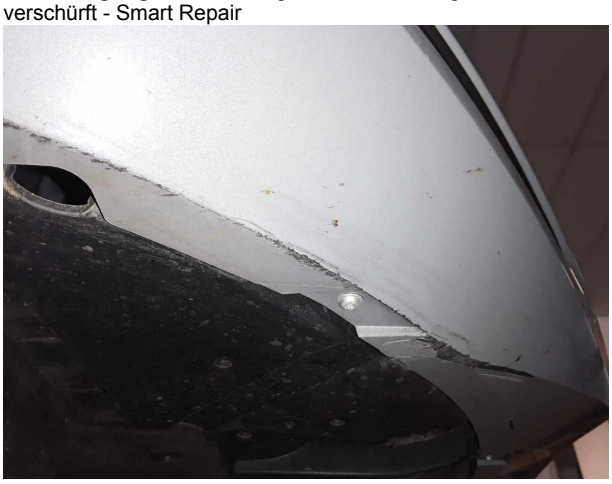
Nr.	Bauteilgruppe	Beschreibung
1	Stossfänger vorn	Stossfänger vorn - verkratzt / verschürft - Smart Repair

Beschädigung #1: Stossfänger vorn: Stossfänger vorn - verkratzt / verschürft - Smart Repair
