Inspection Report

Make	SKODA	Gearbox	MAN 6 VIT
Model	Karoq 2,0 TDI (NU7 Facelift)	Fuel type	Diesel
Mileage	26,257	kW	110
VIN	TMBJJ7NU4PC226301	cc	1,968
First registration date	9/22/2023	Customer	BMW Austria Leasing GmbH Minderwertgutachten

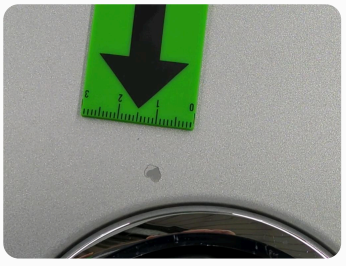
Part	Damage type	Repair mode
5 | Boot cover	Broken	Replace

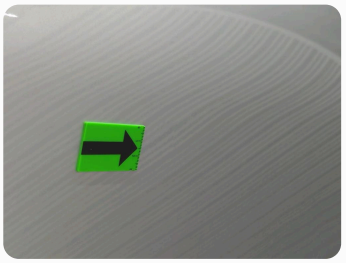
3 | Outside rear-view mirror housing R

Damage type	Scratch(es)
Repair mode	Paint
Cause	Use/wear

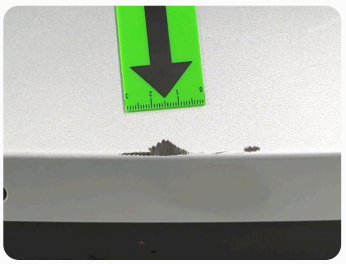
4 | Door FR

Damage type	Dent(s)
Repair mode	Paintless dent repair
Cause	Use/wear

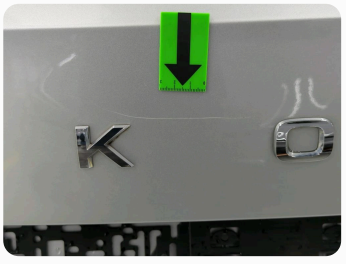
6 | Bumper R

Damage type	Scratch(es)
Repair mode	Paint
Cause	Use/wear
