Mercedes

BEV 80KWH EQC 400 4M BUSINESS SOLUTION

VIN: W1K8P9AB3PF047815

Détails de l'inspection

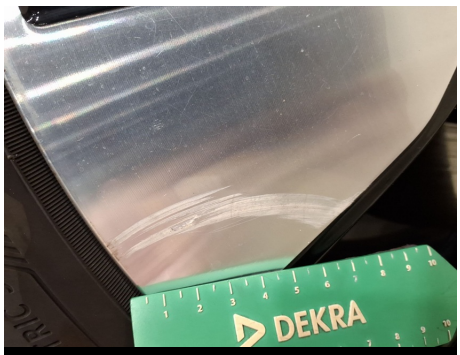
#	Élément	Dommage	Correction
001	Jante / Arrière Droit Matériau : Alliage aluminium / Diamètre Jante/Pneu : 19 " / Surface : Usiné (peint ou non peint)	Rayure	Réparation

Jante / Arrière Droit / Rayure
