Inspection Report

Make	BMW	Gearbox	Automatic
Model	318d 48 V Touring Aut. (G21)	Fuel type	Diesel
Mileage	171,730	kW	110
VIN	WBA6L31030FL49889	cc	1,995
First registration date	9/9/2021	Customer	BMW Austria Leasing GmbH Minderwertgutachten

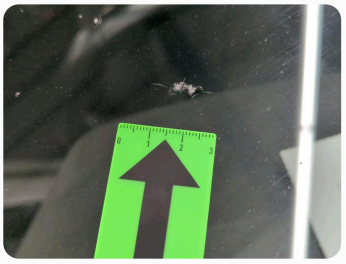
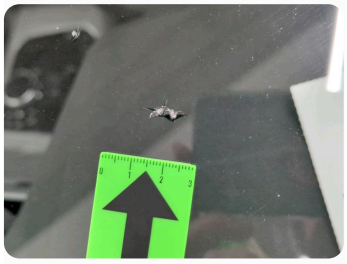
6 | Bumper F

Damage type	Scratch(es)
Repair mode	Paint
Cause	Use/wear

7 | Windscreen

Damage type	Stone chip(s)
Repair mode	Replace
Cause	Use/wear

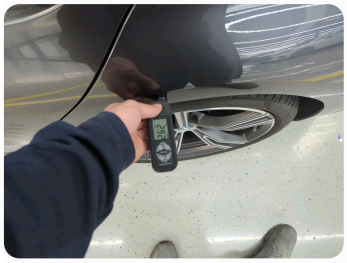
2 | Door RL

Damage type	Dent(s)
Repair mode	No repair
Cause	Use/wear

Comments: 1L Gebrauchsspur, keine Reparatur, im Backoffice anpassen

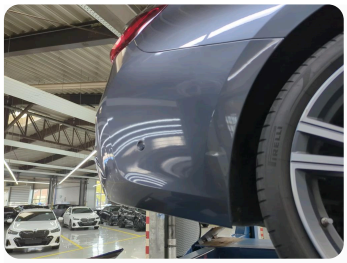
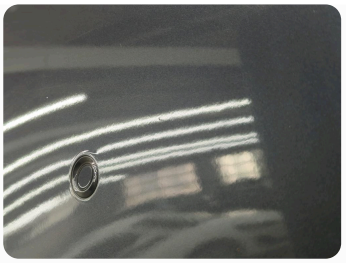
13 | Bumper trim R

Damage type	Scratch(es)
Repair mode	No repair
Cause	Use/wear

Comments: +Lackmangel: Einschlüsse
