Hüsges Gruppe©
Die Gutachter

Zustandsbericht

Kunde :	**Allane SE HCBE**		
Berichtsnummer :	**0000000948008-DE926**	**Amtl. Kennzeichen :**	**KN-BO101**
Referenznummer:	**6a8cd6112dcd7f074b306155**

Hyundai Tucson (NX)(12.2020->) Prime Plug-In Hybrid 4WD

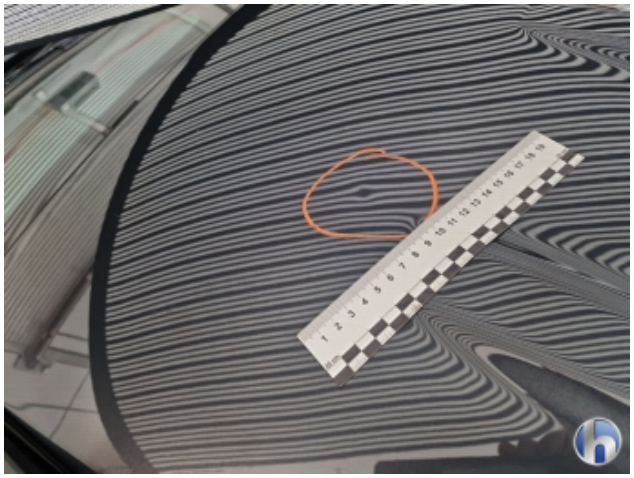
Bauteil	Schaden	Rep.-Art
1.	Motorhaube	Delle	Sanft Instandsetzen
2.	Dach	Delle	Sanft Instandsetzen
3.	Tür Hinten - Links	Kratzer	Smart Repair

1. Motorhaube
Delle - Sanft Instandsetzen

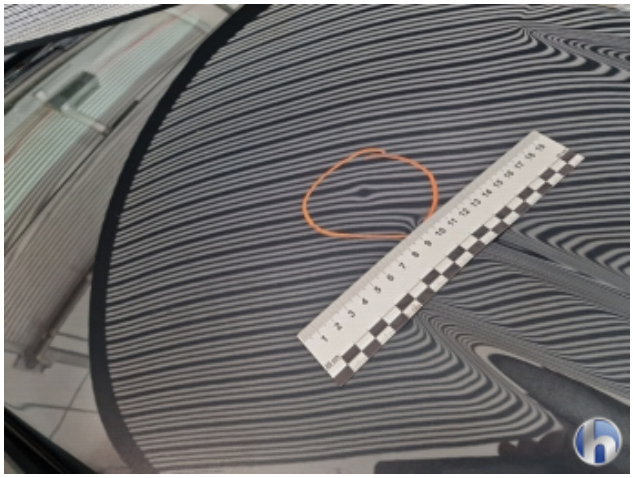
Bauteil	Schaden	Rep.-Art
1.	Motorhaube	Delle	Sanft Instandsetzen
2.	Dach	Delle	Sanft Instandsetzen
3.	Tür Hinten - Links	Kratzer	Smart Repair

1. Motorhaube
Delle - Sanft Instandsetzen
