DEKRA-Nr: 0423 / 0100058284 / 2026 / B080668000888 vom 22.10.2026

Zustandsbericht / Minderwertgutachten

Auftraggeber	Mobility Concept GmbH, Grünwalder Weg 34, 82041 Oberhaching
Besichtigung	22.10.2026

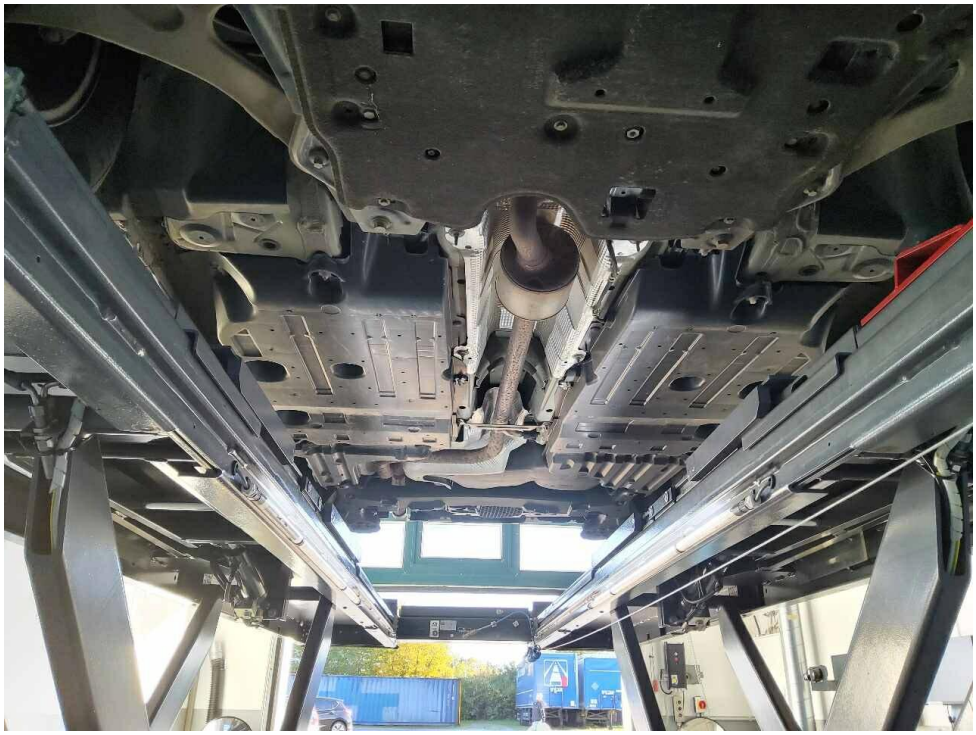
Bild 5 : Fahrzeugunterseite

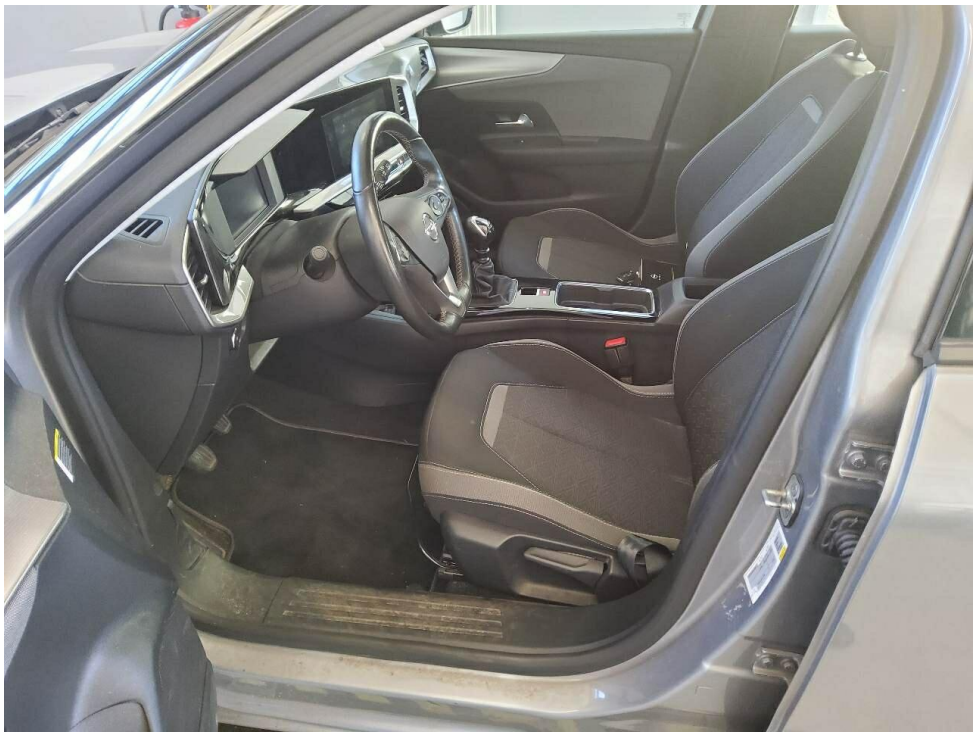
Bild 8 : Durch geöffnete Fahrertüre: Fahrersitz, Armaturenbrett und Schalthebel

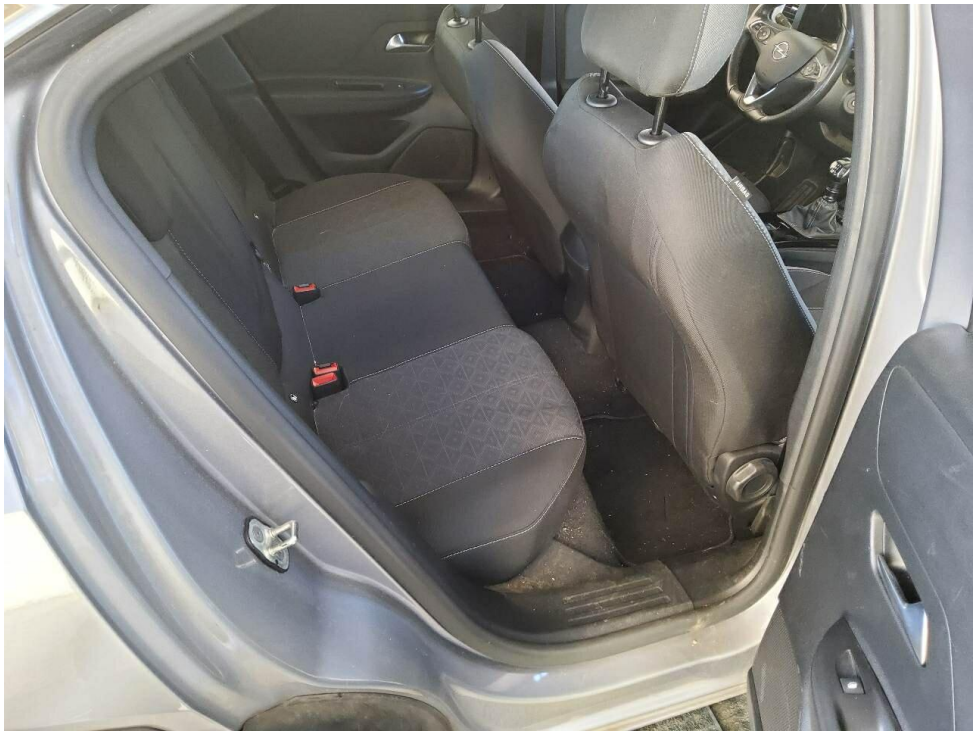
Bild 9 : Durch geöffnete hintere Tür: Rücksitzbank

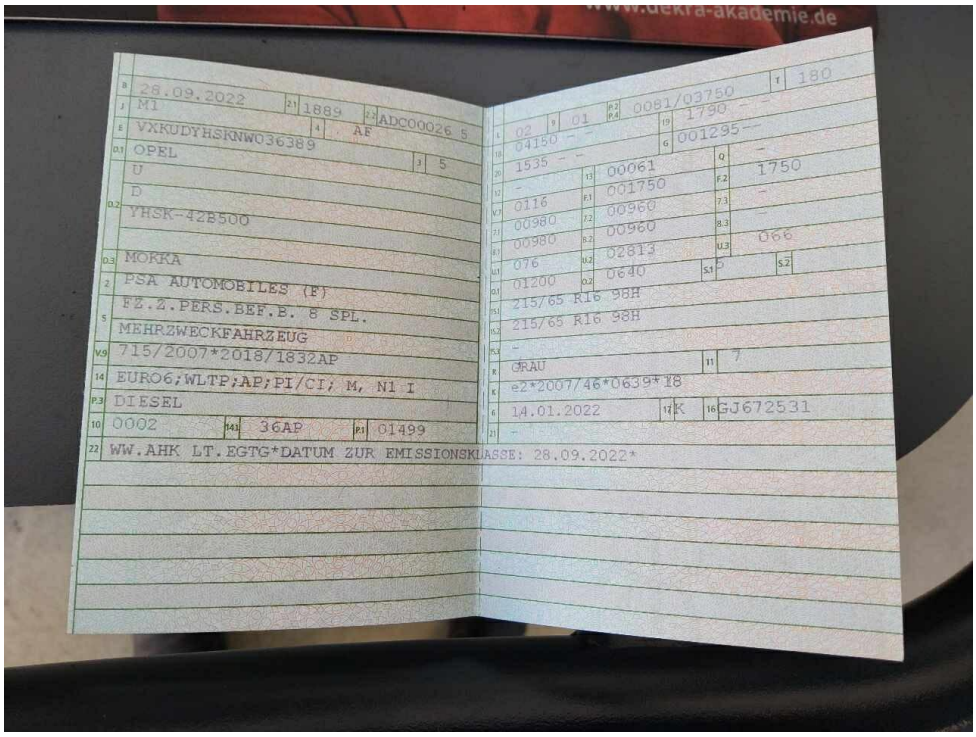
Bild 12 : ZLB Teil 1 (ohne Halterdaten)

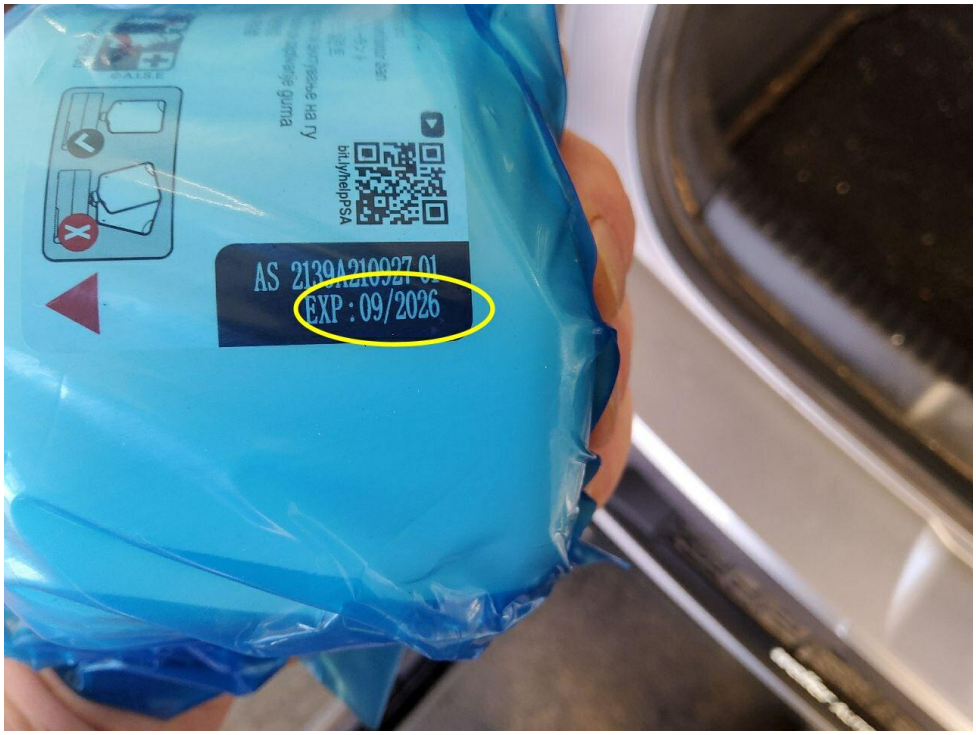
Bild 14 : Kofferraumverkleidung verschmutzt.

Kofferraumverkleidung verschmutzt., (Bild 14)
Chromblende rechts verformt., (Bild 20)
Frontbereich mit Steinschlägen., (Bild 21)

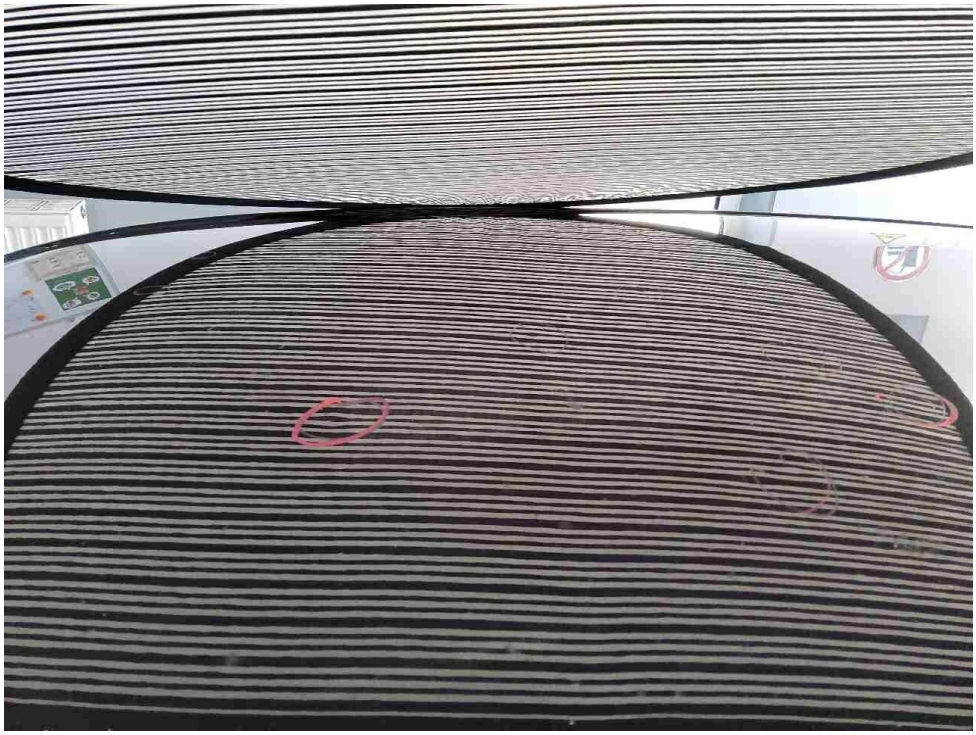
Bild 18 : Dachaussenhaut mehrfach eingedellt.

Bild 19 : Dachaussenhaut mehrfach eingedellt.

1. Reifendichtmittel abgelaufen., erneuern (Bild 15)
2. Ladekannte verschrammt., smart repair (Bild 16)
3. Heckklappenverkleidung verschrammt., erneuern (Bild 17)
4. Dachaussenhaut mehrfach eingedellt., drücken (Bild 18, 19)
5. Fondtür links verformt., instandsetzen (Bild 22, 23)
6. Stoßfängerverkleidung hinten verschrammt und verformt., erneuern (Bild 24)
7. Beifahrertür verformt., instandsetzen (Bild 25, 26, 27)
8. Einstieg hinten links punktuell eingedellt., smart repair (Bild 28)
9. Dachformhimmel mit Branntlöchern, erneuern (Bild 29)

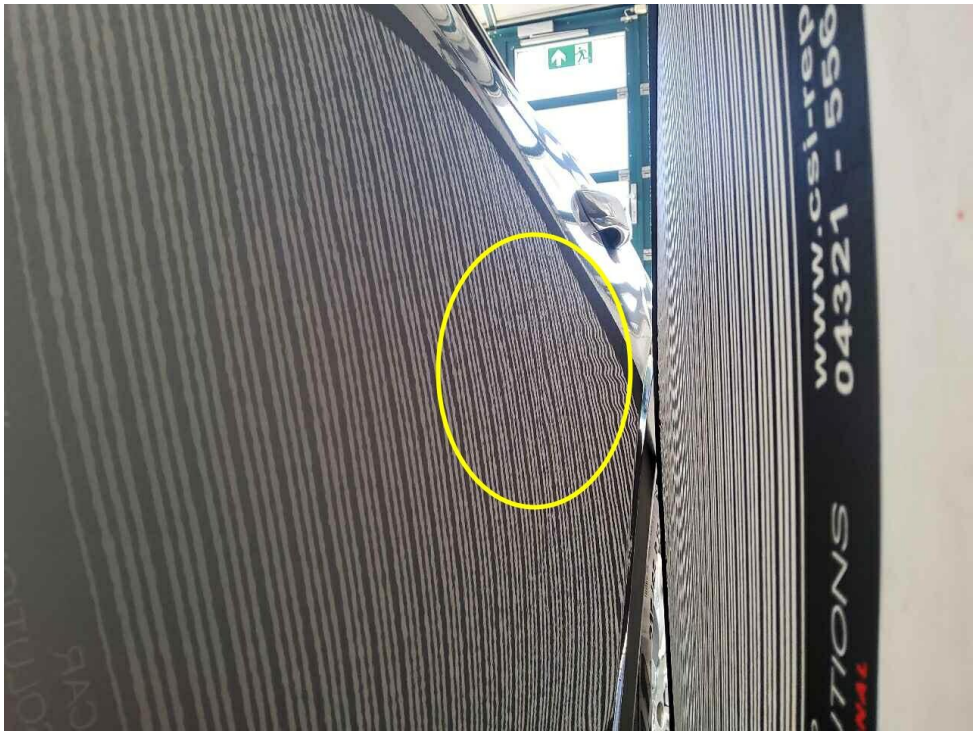
Bild 22 : Fondtür links verformt.

Bild 23 : Fondtür links verformt.

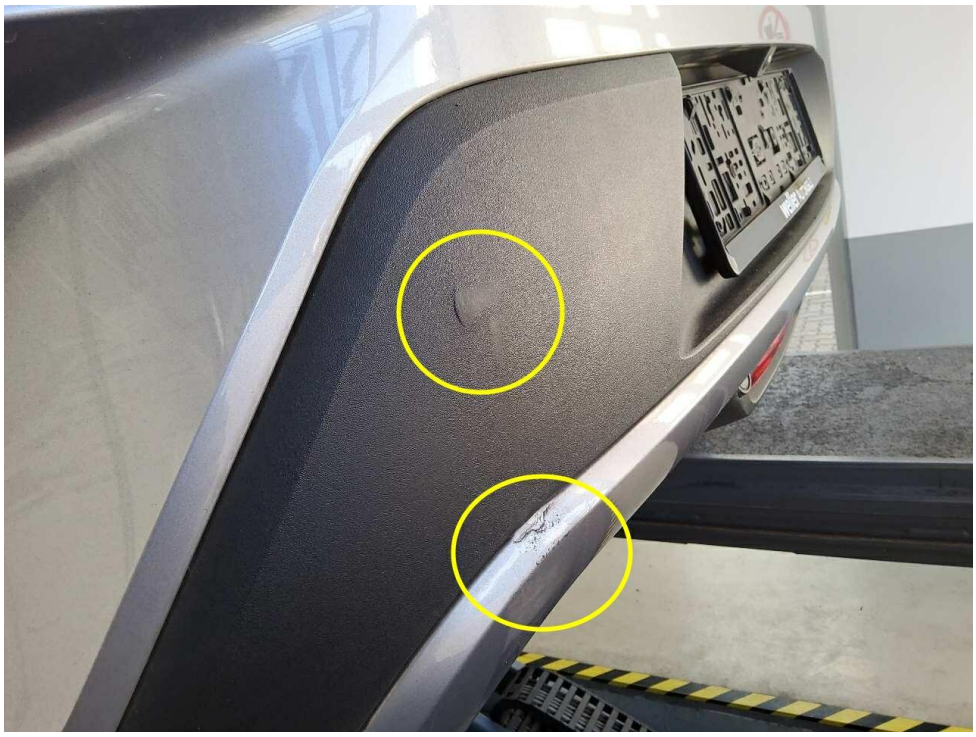
Bild 24 : Stoßfängerverkleidung hinten verschrammt und verformt.

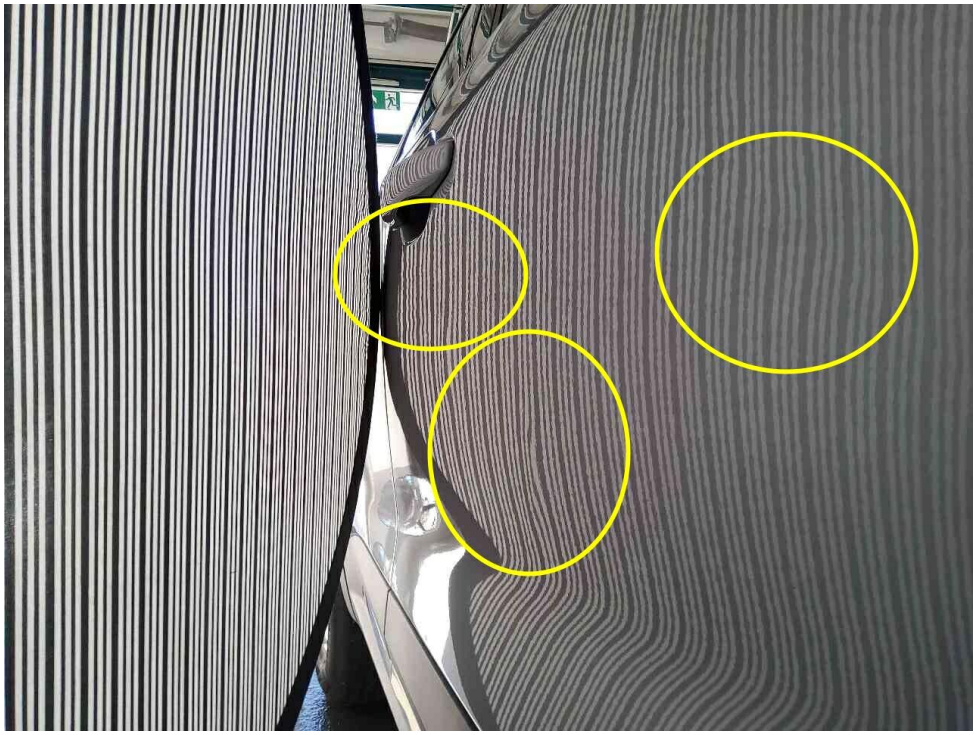
Bild 25 : Beifahrertür verformt.

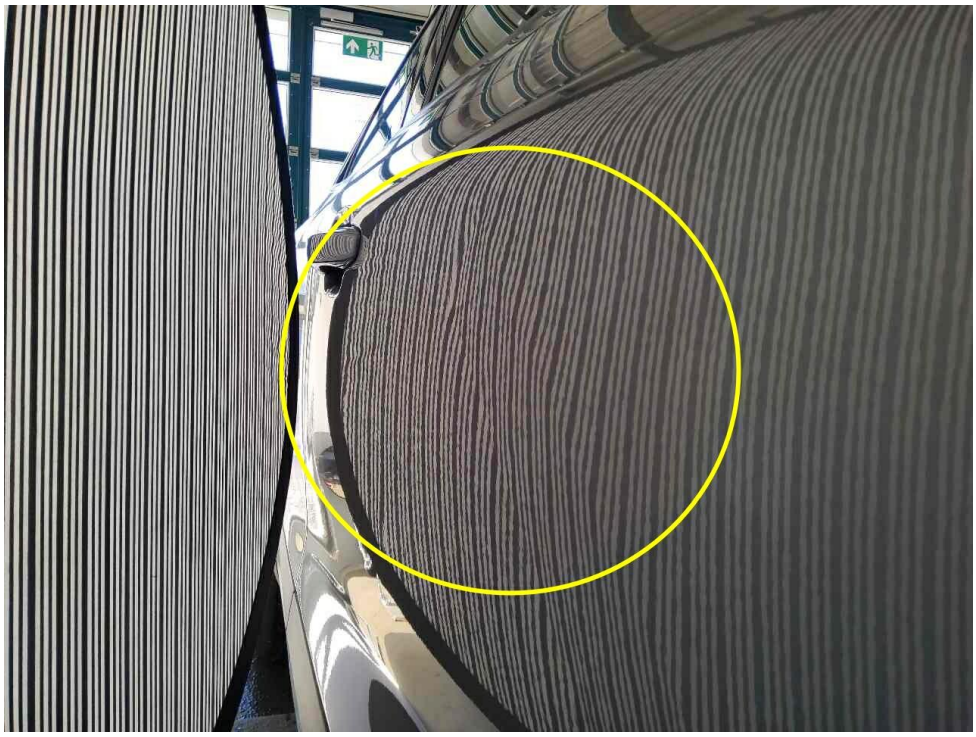
Bild 26 : Beifahrertür verformt.

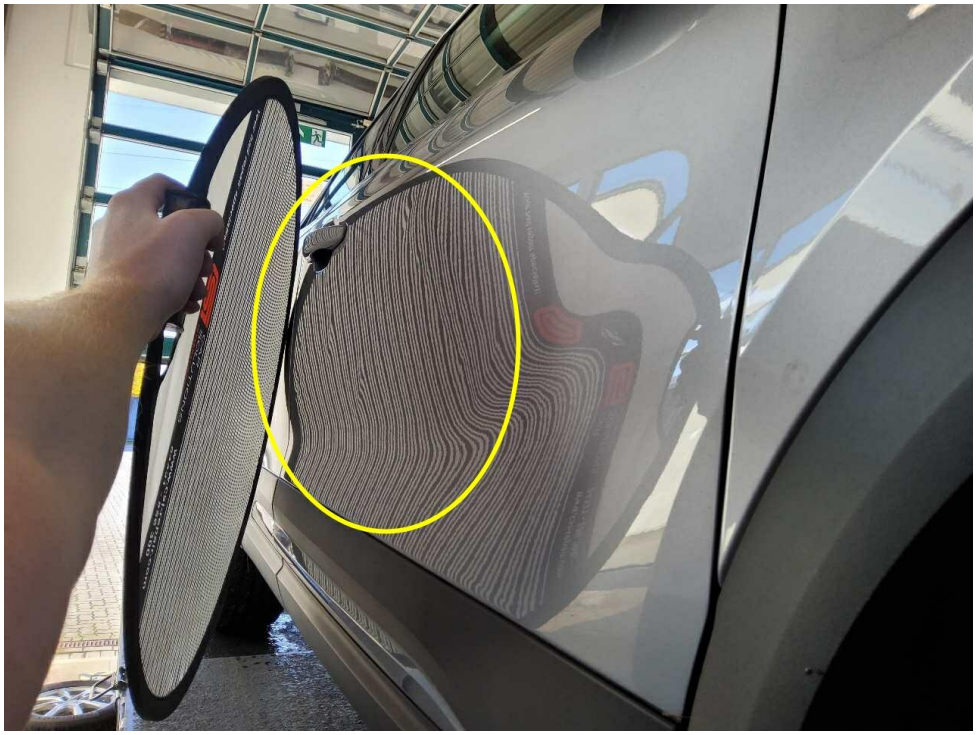
Bild 27 : Beifahrertür verformt.

Bild 28 : Einstieg hinten links punktuell eingedellt.

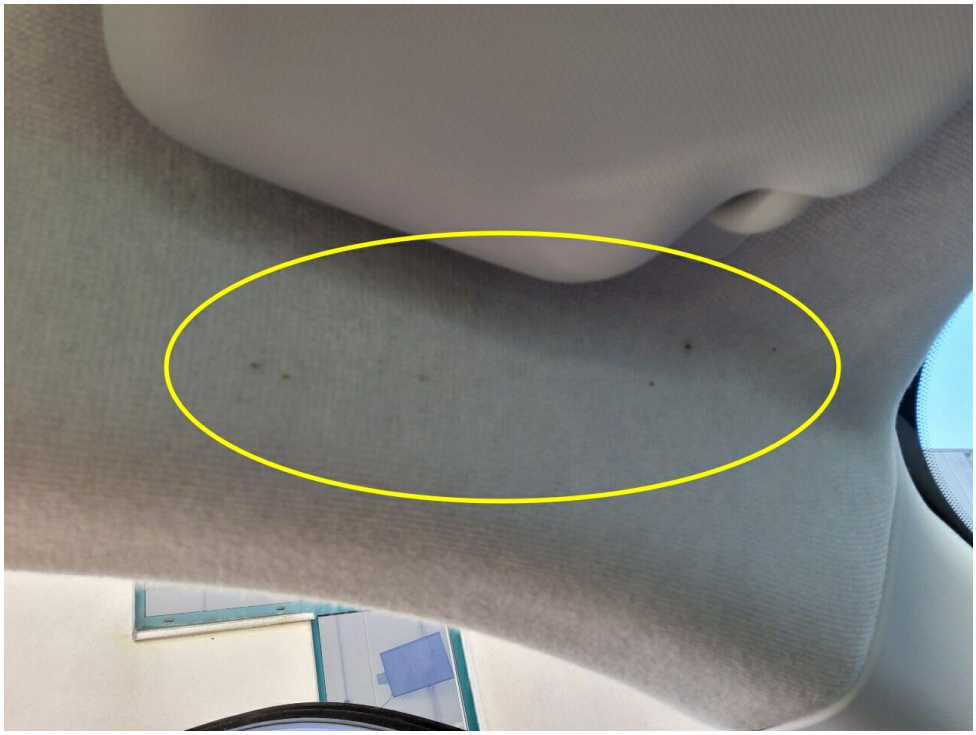
Bild 29 : Dachformhimmel mit Branntlöchern
