Zustandsbericht

Protokollnummer: 47902763
Auftrags-Nr / Referenz: MW3095131
Besichtigungsdatum: 28.08.2026

Hersteller / Modell	Volvo XC90 T8 AWD Recharge Plus Dark		
Kennzeichen	HH-A 2279E	**Vehicle Identification number**	YV1LFH5V7R1166340
Erstzulassung	30.08.2023	**Laufleistung (abgelesen)**	32.393 km
HSN/TSN	9101 / BUL 00011	**Kraftstoffart**	Hybr.B/E ext.aufl
Fahrzeugart	PKW Limousine	**Antriebsart**	Allradantrieb
Schadstoffklasse	EURO6	**Getriebe / Anzahl Gänge**	Automatik
Farbe	Schwarz Metallic	**Besichtigungszustand**	bedingt: Licht/Nässe/Schmutz
Leistung	228 kW	**Nächste HU**	08/2026
Hubraum	1.969 ccm	**Zylinder**	4
Wartungsheft / Nachweis	vorhanden / unvollständig	**Restlauf bis Service**	-123 h
Letzte Wartung		**Polsterart**	Leder
Vorschaden	Keine Feststellbar	**Polsterfarbe**	Schwarz
Nachlackierung	Feststellbar	**zul. Gesamtgewicht**	2.950 kg
Dokumente	ZB I vorhanden	**Anzahl Halter**	unbekannt
Schlüssel soll/ist	2/2	**Anzahl Sitze / Türen**	7 / 5
Vertragsnummer	r-250202	**Re-Import**	Nein

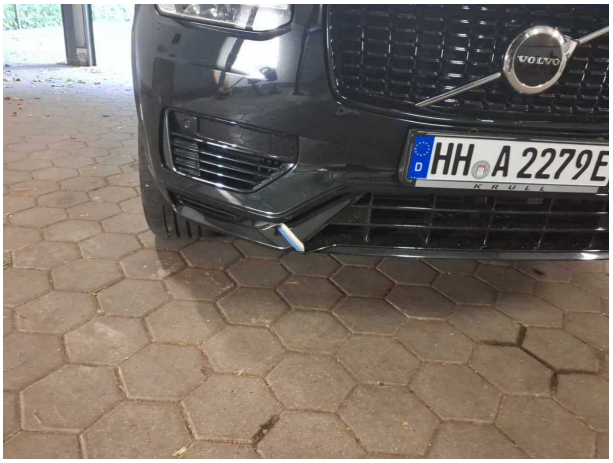
Beschädigung #4: Stossfänger vorn: Stossfänger vorn (Blenden) - verkratzt / verschürft - Smart Repair

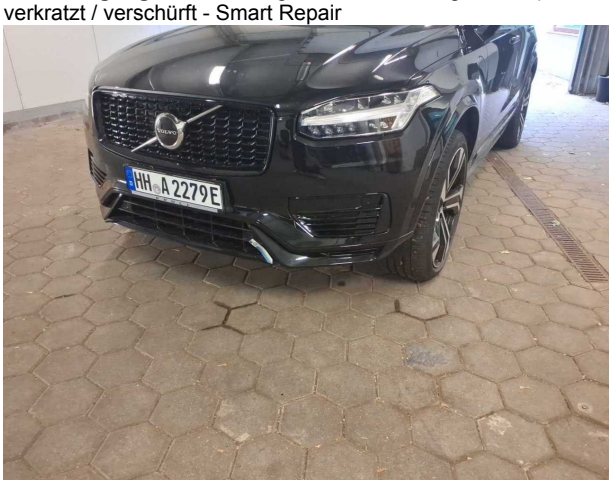
Beschädigung #4: Stossfänger vorn: Stossfänger vorn (Blenden) - verkratzt / verschürft - Smart Repair
