Zustandsbericht

Protokollnummer:	48068756
Auftrags-Nr / Referenz:	21146485
Besichtigungsdatum:	25.09.2026

Hersteller / Modell	Tesla Model Y RWD		
Kennzeichen	KA-S 2139E	**Vehicle Identification number**	XP7YGCEJ1PB194789
Erstzulassung	26.09.2023	**Laufleistung (abgelesen)**	71.345 km
HSN/TSN	1480 / ABP 00002	**Kraftstoffart**	Elektro
Fahrzeugart	Geländewagen	**Antriebsart**	Heckantrieb
Schadstoffklasse	2017/1151	**Getriebe / Anzahl Gänge**	Direktantrieb
Farbe	Solid Black	**Besichtigungszustand**	ausreichend
Leistung	90 kW	**Nächste HU**	09/2028
Wartungsheft / Nachweis	digitaler Nachweis / vollständig	**Restlauf bis Service**	
Letzte Wartung		**Polsterart**	Leder
Vorschaden	Keine Feststellbar	**Polsterfarbe**	Schwarz
Nachlackierung	Keine Feststellbar	**zul. Gesamtgewicht**	2.456 kg
Dokumente	ZB I vorhanden	**Anzahl Halter**	unbekannt
Schlüssel soll/ist	2/2	**Anzahl Sitze / Türen**	5 / 5
Vertragsnummer	52099946	**Re-Import**	Nein

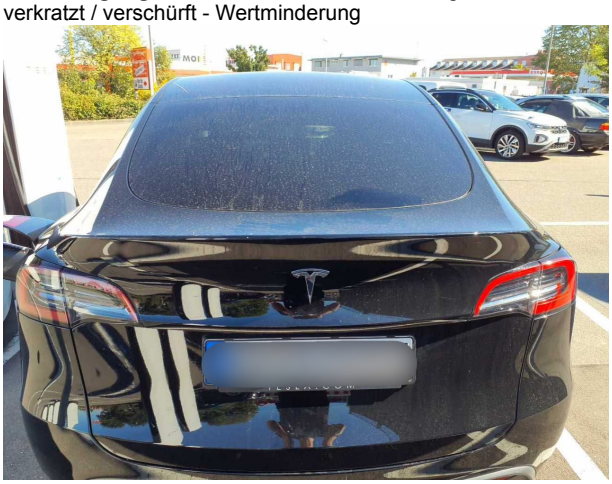
Beschädigung #1: Rad/Reifen: Leichtmetallfelge hinten links - verkratzt / verschürft - Wertminderung

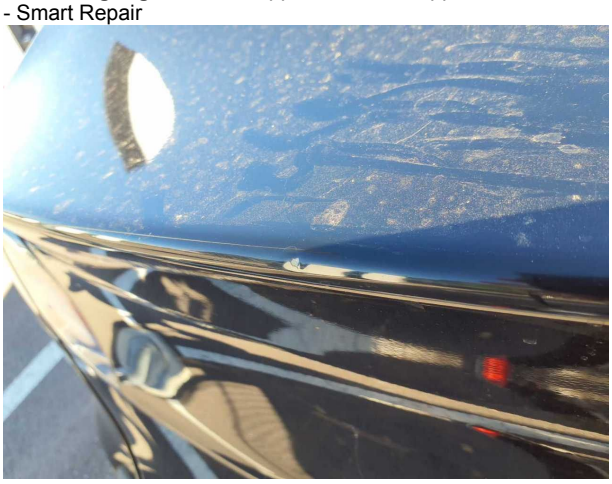
Beschädigung #2: Heckklappe/-tür: Heckklappe - Delle / Lackschaden - Smart Repair
