Inspection Report

Make	BMW	Gearbox	Automatic
Model	530d 48 V Touring xDrive Aut. (G31)	Fuel type	Diesel
Mileage	97,502	kW	210
VIN	WBA31AJ030CP49157	cc	2,993
First registration date	9/13/2023	Customer	BMW Austria Leasing GmbH Minderwertgutachten

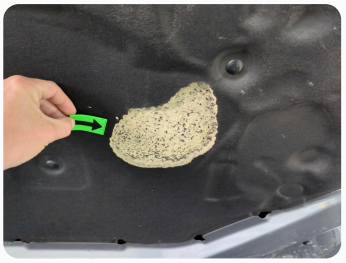
4 | Engine insulation

Damage type	Broken
Repair mode	Replace
Cause	Use/wear

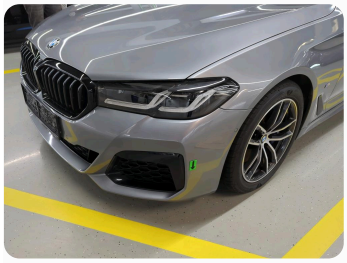
5 | Bumper F

Damage type	Scratch(es)
Repair mode	Paint
Cause	Use/wear

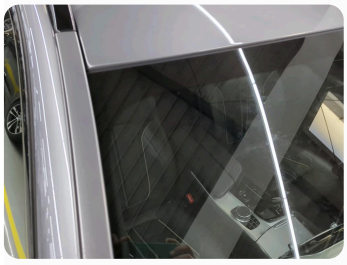
2 | Interior

Damage type	Dirty
Repair mode	Cleaning
Cause	Use/wear

Comments: Lenkrad verschmutzt - Folgekosten möglich

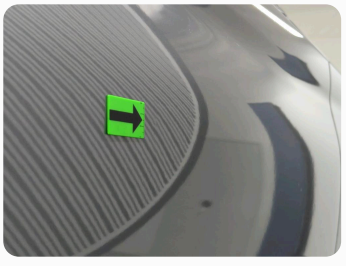
7 | Wing RR

Damage type	Paint measurement
Repair mode	No repair
Cause	Use/wear
