DEKRA-Nr: 0542 / 035135 / 2026 / B090136000458 vom 12.10.2026

Zustandsbericht/Minderwertgutachten-Leasing

Erstzulassung	28.03.2024	Letzte Zulassung	28.03.2024
Hersteller	VOLVO	Typ / Verkaufsbez.	XC40 B4 B DKG Core
Aufbauart	Geländewagen	Türen	5
Sitzplätze	5	Fahrzeug-Ident.-Nr.	YV1XZK8V9R2354143
HSN / TSN	9101 / BRQ	Schlüssel-Nr.	40516807
Km-Stand abgelesen	16592	Nächste HU §29 StVZO	03 / 2027
Energiequelle / Kraftstoff	Hybr.Benzin/E	Zylinderanzahl	4 / Reihenmotor
Leistung (kW)	145	Hubraum (ccm)	1969
Schadstoffklasse:	EURO6;WLTP;AP;PI/CI; M, N1 I	Antriebsart	Frontantrieb
Getriebe / Gänge	Automatik / 7	Felgen	Leichtmetall
Farbe	Schwarz / Metallic	Polster / Farbe	Kunstleder / Schwarz

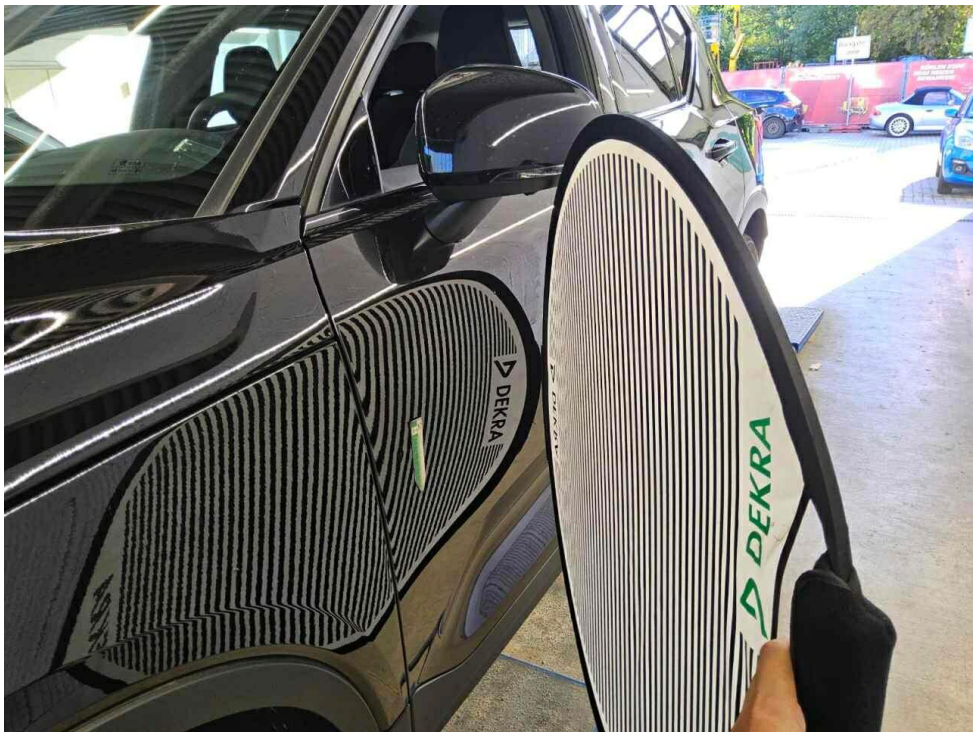
Bild 14 : Tür vorne links, eingedellt, Gebrauchsspur

LM Felge hinten rechts zerkratzt,
Gebrauchsspur, (Bild 29)
Frontscheibe, Steinschlag, Gebrauchsspur
(Bild 22, 23)
Kotflügel vorne rechts Lackierung, Steinschlag,
Gebrauchsspur (Bild 18, 19)
Tür vorne links Lackierung, zerkratzt,
Gebrauchsspur (Bild 16, 17)
Tür vorne links, eingedellt, Gebrauchsspur
(Bild 14, 15)
Stoßfänger vorne Lackierung, Steinschlag,
Gebrauchsspur (Bild 24, 25)

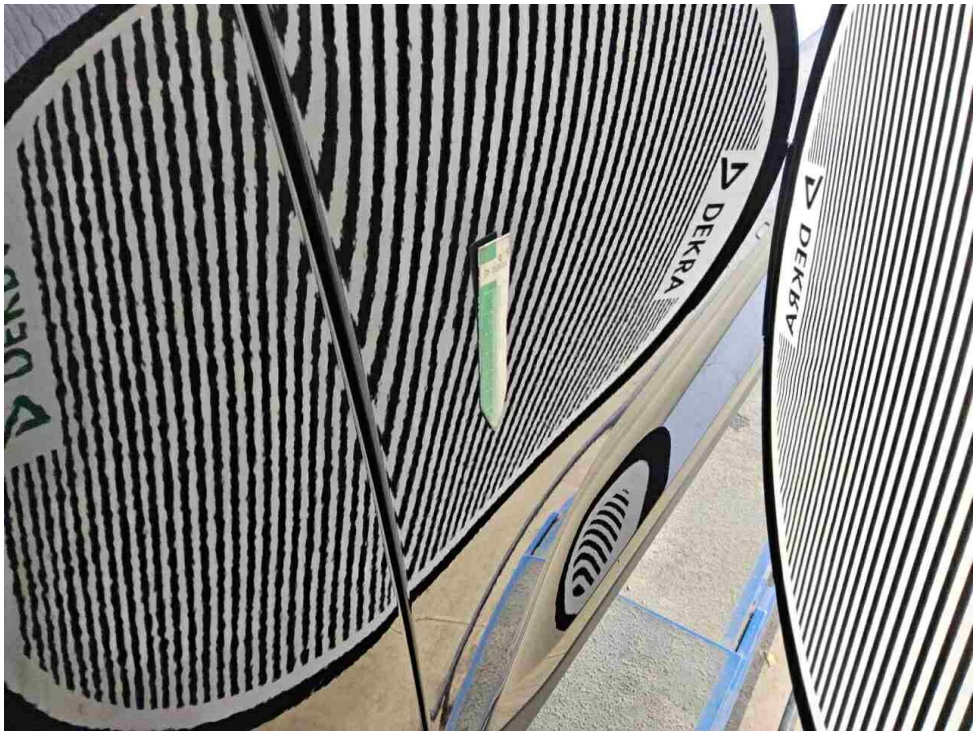
Bild 15 : Tür vorne links, eingedellt, Gebrauchsspur

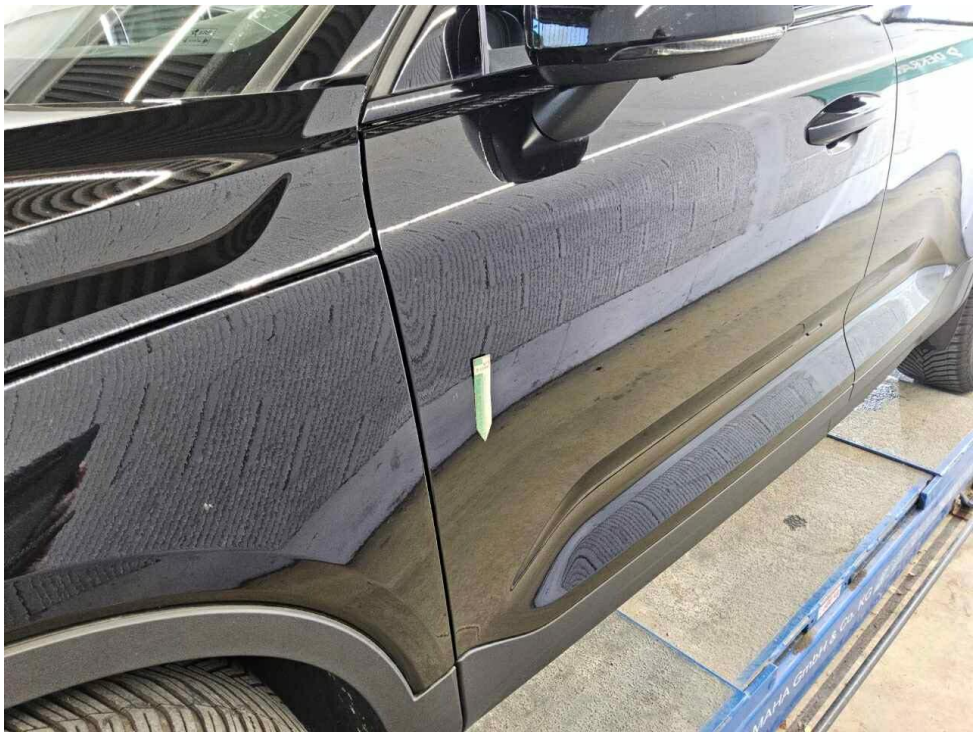
Bild 16 : Tür vorne links Lackierung, zerkratzt, Gebrauchsspur

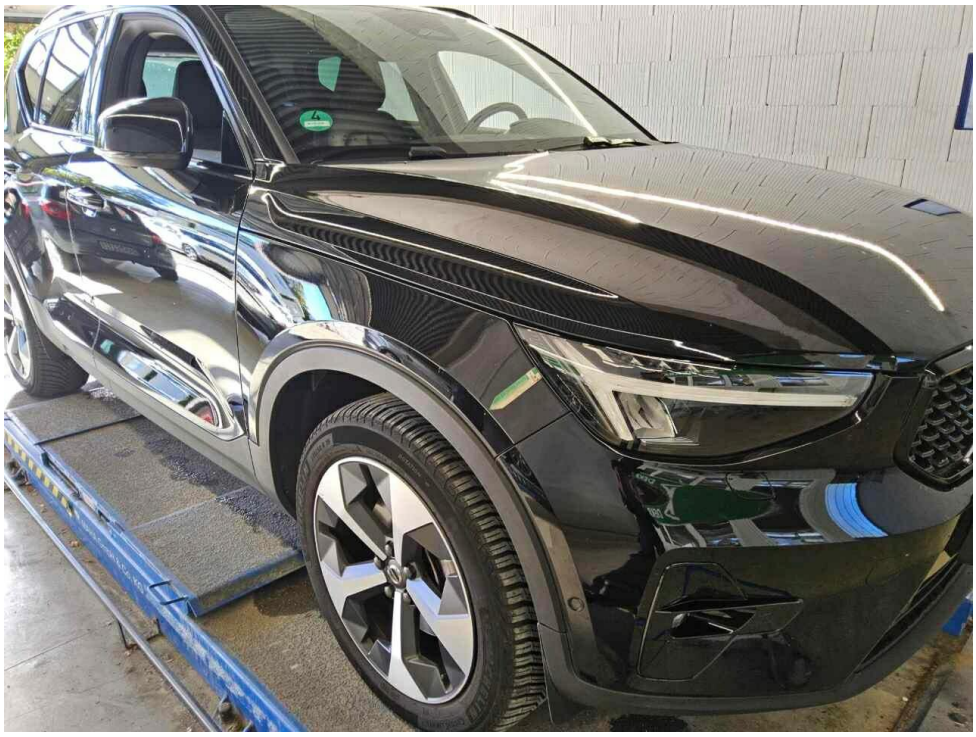
Bild 18 : Kotflügel vorne rechts Lackierung, Steinschlag, Gebrauchsspur

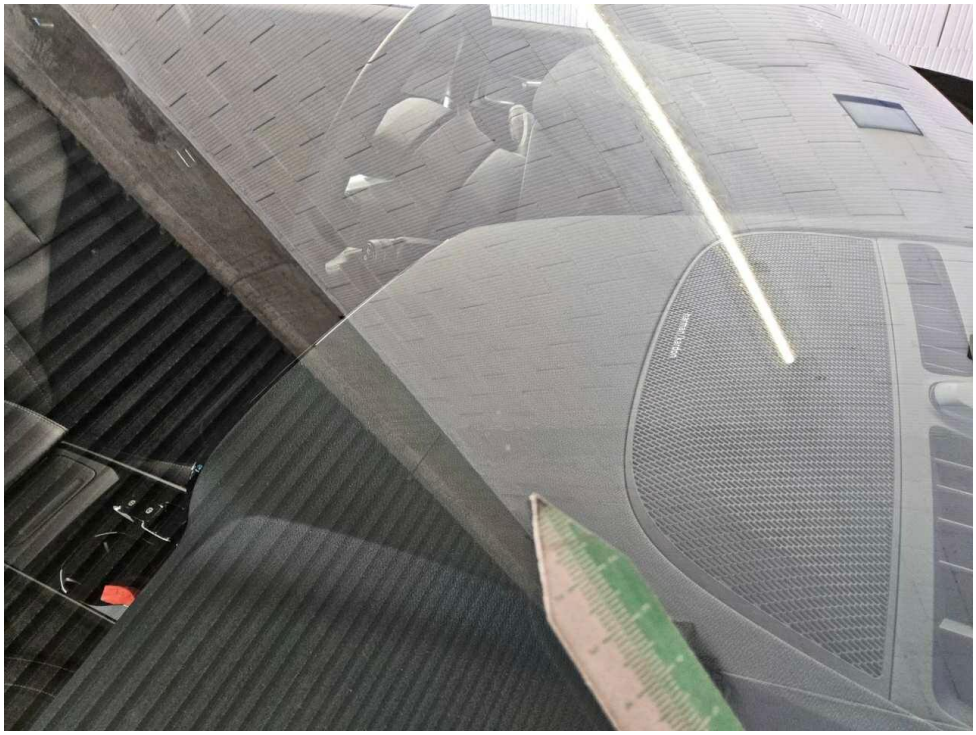
Bild 23 : Frontscheibe, Steinschlag, Gebrauchsspur
