Volvo

VIN: YV1XZBWVFN2762683

Détails de l'inspection

Lieu de l'inspection	**Date de l'inspection**	**Date de validation de l'inspection**
PARC HÖDLMAYR TONGEREN	21/10/2026	22/10/2026

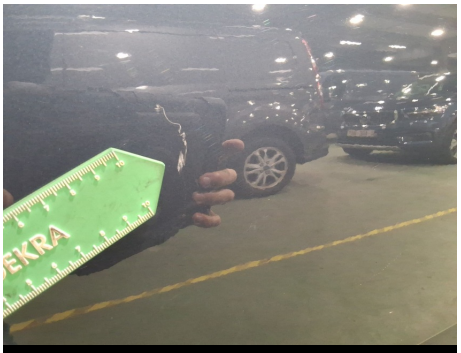
002	Insonorisant moteur / Supérieur Supérieur	Déchiré	Acceptable

Insonorisant moteur / Supérieur Supérieur / Déchiré

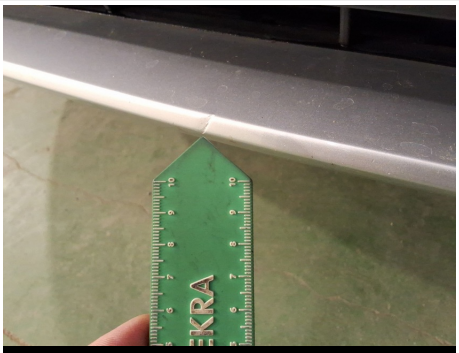
006	Revêtement AR dossier / Avant Droit	Rayure	Echange

Revêtement AR dossier / Avant Droit / Rayure
