Zustandsbericht / Minderwertgutachten

Kennzeichen **W FS3001** **Fahrgestellnummer** **W0L0HAF681G120975**

Hersteller	Opel	Typ / Handelsbez. bzw. Modell	Agila
Aufbau	Limousine	Erstzulassung	07.09.2001
FIN	W0L0HAF681G120975	Laufleistung	124.559 / km
Bem. zur Laufleistung / Grund	Laufleistung laut Wegstrecken-zähler	Motorart / Zylinder	Reihenmotor / 4
Farbe / Lackierung / Lacktyp / Lackierungsart	Silber / Metallic	Polster / Polsterfarbe	Stoff / Grau
Anzahl Türen	5	Getriebeart	Schaltgetriebe
Fälligkeit HU/AU	09/2026

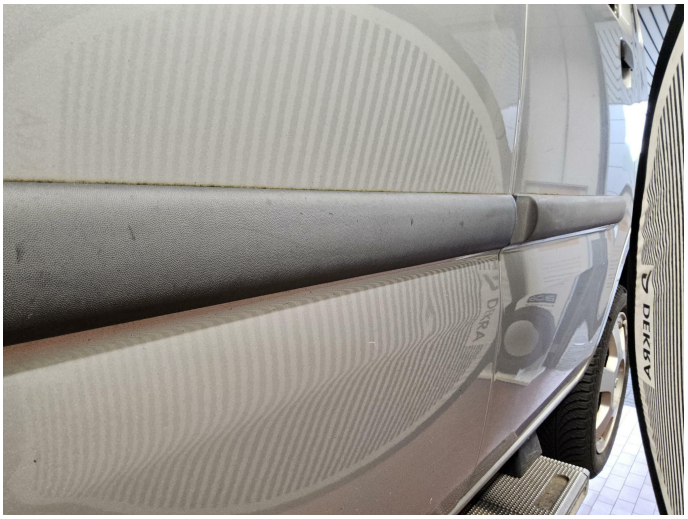
Rep. Kosten in EUR	Anrechnung	Minderwert Kunde in EUR	
		brutto		brutto	netto
1.	Karosserie Außen / Innenraum diverse Schäden , Pauschal (Bild 6, 9, 10, 11, 12, 13, 14, 15, 16, 17, 18, 19, 20, 21)	2.000	voll	- 2.000	- 1.680,67
Zwischensumme		**2.000**		**- 2.000**	**- 1.680,67**

Bild 12:
Außen, Karosserie Außen / Innenraum , diverse Schäden , Pauschal
