DEKRA-Nr: 0415 / 049556 / 2026 / B079018000852 vom 27.10.2026

Zustandsbericht / Minderwertgutachten

Auftraggeber	Mobility Concept GmbH, Grünwalder Weg 34, 82041 Oberhaching
Besichtigung	15.10.2026

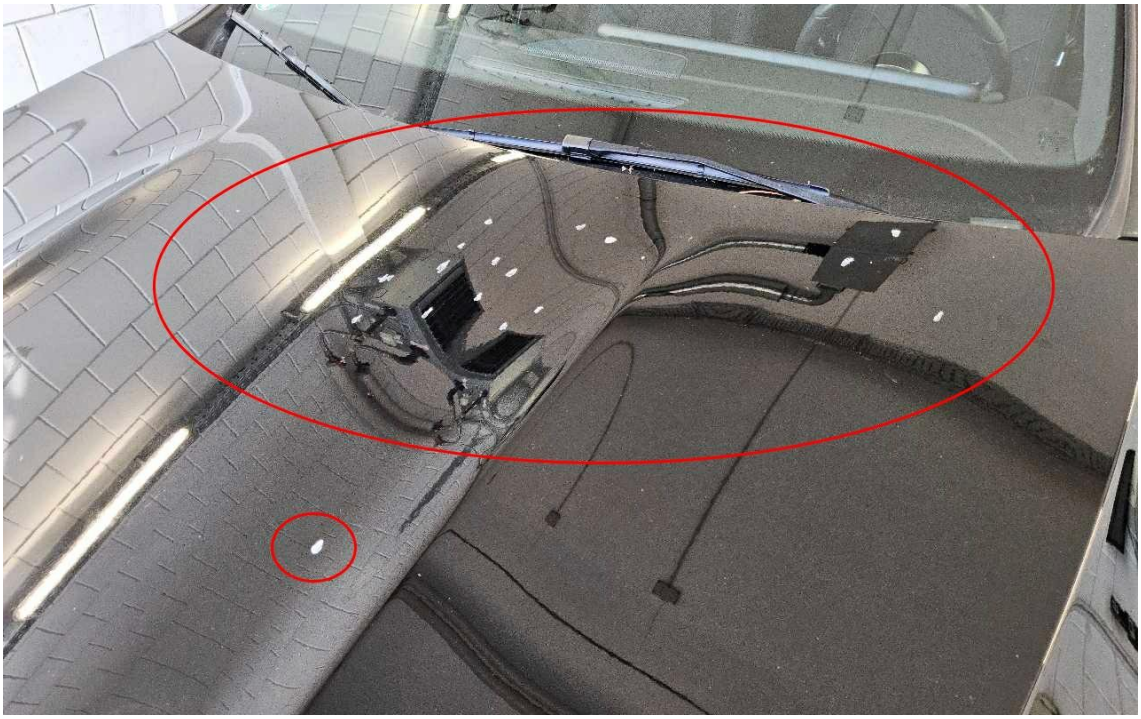
Bild 14 : Motorhaube, Lackierung verschrammt / Umweltschaden

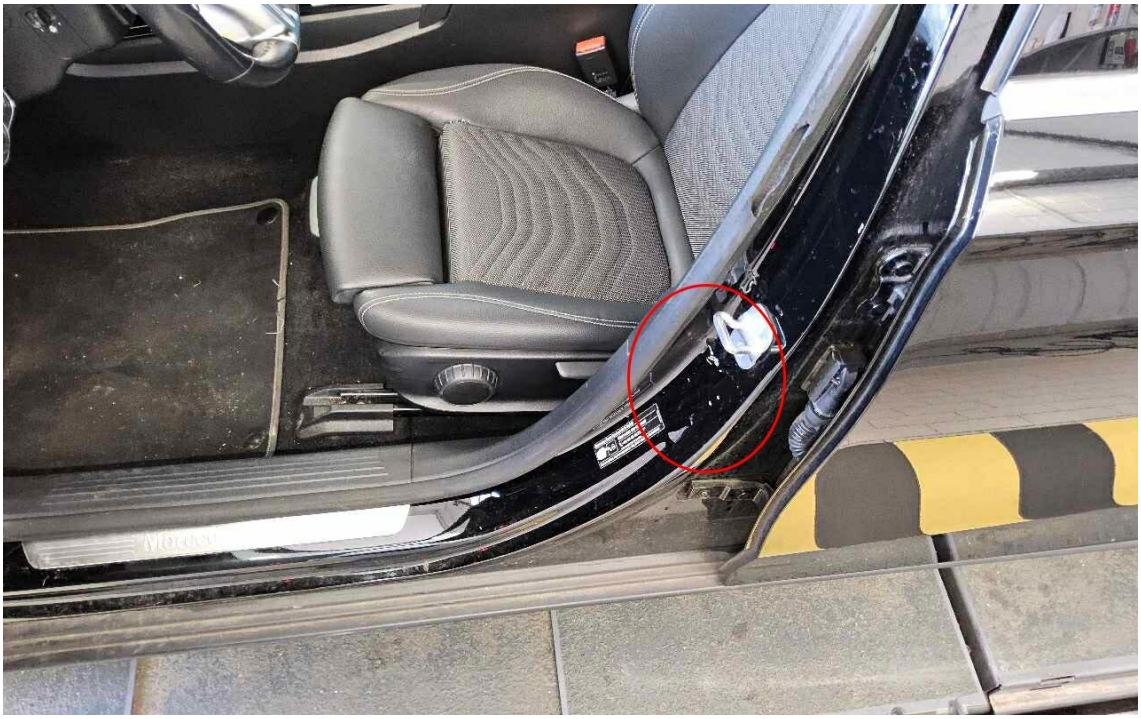
Bild 20 : Tür vorne links Einstieg, eingedellt und Lackierung verschrammt, smart repair

verschrammt, lackieren mit Lackaufbau (Bild 24, 25)
9. Tür vorne links Einstieg Lackierung, verschrammt, smart repair
10. Tür vorne rechts, eingedellt, instandsetzen und lackieren mit Lackaufbau
11. Kotflügel vorne rechts, eingedellt, instandsetzen und lackieren mit Lackaufbau

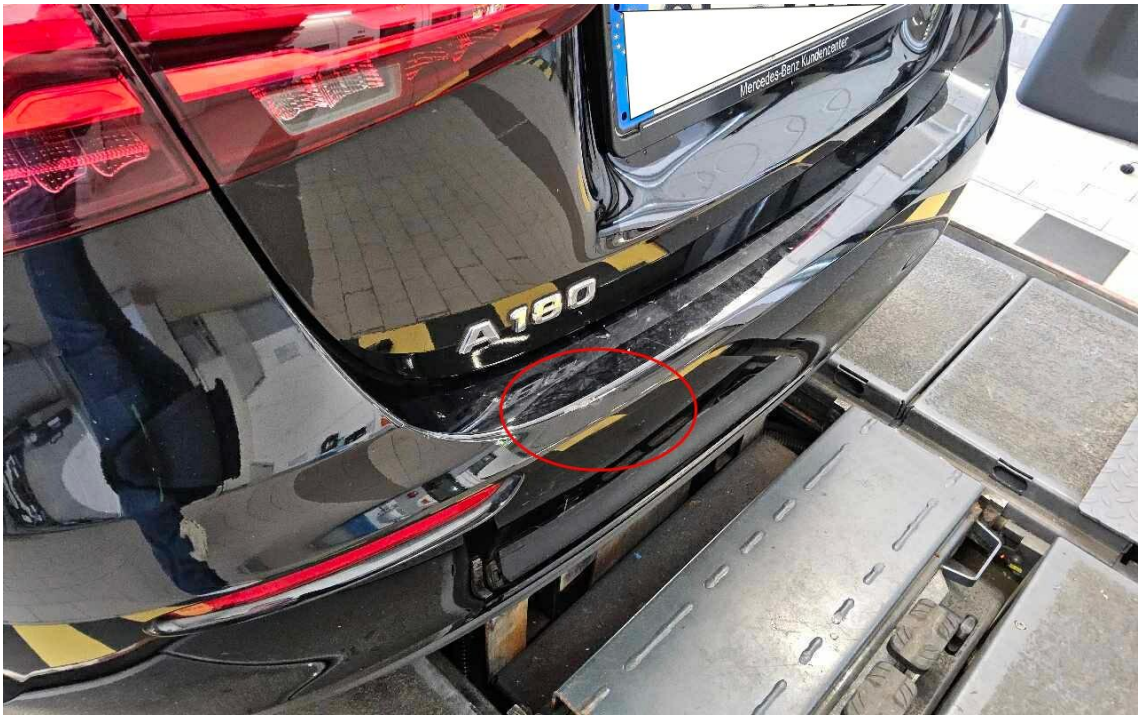
Bild 24 : Stoßfänger hinten Lackierung, verschrammt, lackieren mit Lackaufbau
