Zustandsbericht

Kunde :	**Allane SE**		
Berichtsnummer :	**0000000951128-DE613**	**Amtl. Kennzeichen :**	**A-TX 329E**
Referenznummer:	**31276377**

Hyundai Ioniq 5 (05.2021->) Basis Elektro

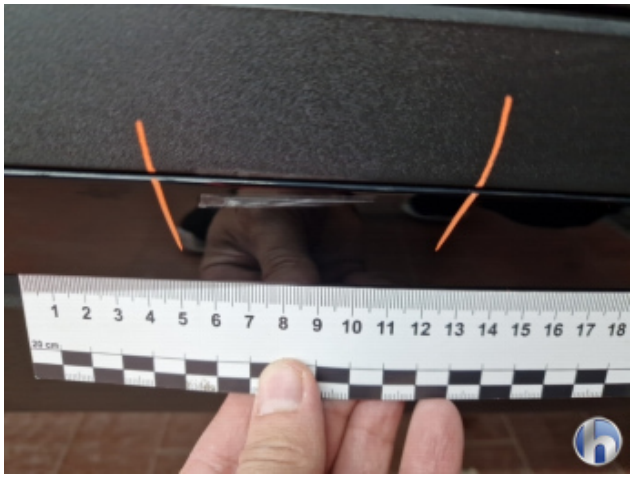
3. Tür Vorne - Rechts
Steinschlag - Smart Repair

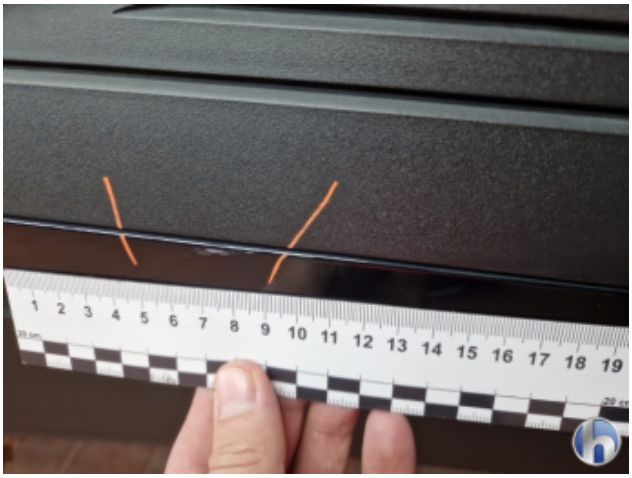
4. Tür Hinten - Rechts
Kratzer - Lackieren

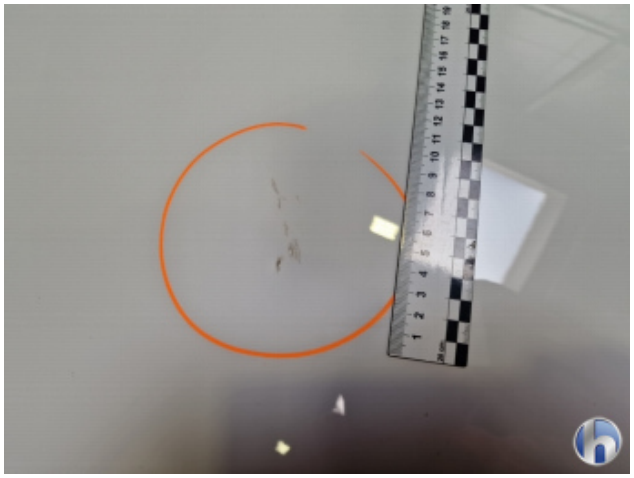
6. Motorhaube
Beschädigt - Instandsetzen und Lackieren

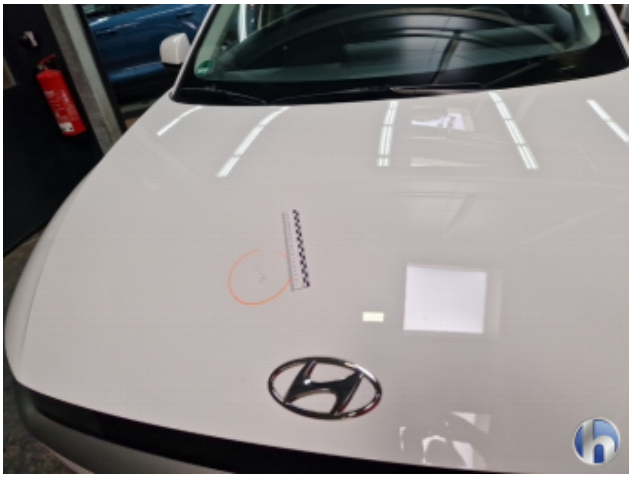
6. Motorhaube
Beschädigt - Instandsetzen und Lackieren

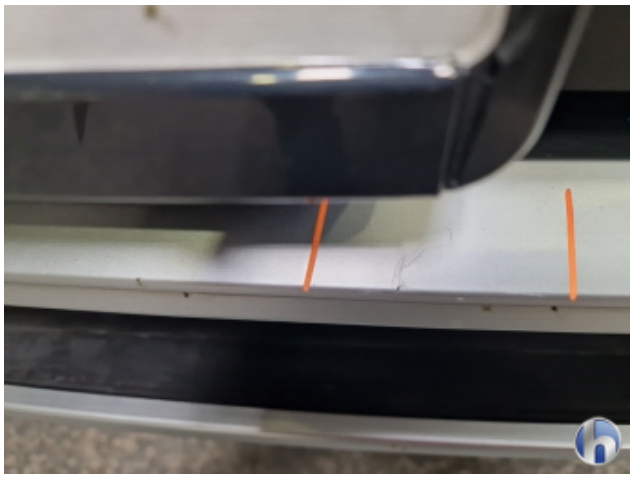
7. Stoßfänger Vorne
Beschädigt - Erneuern

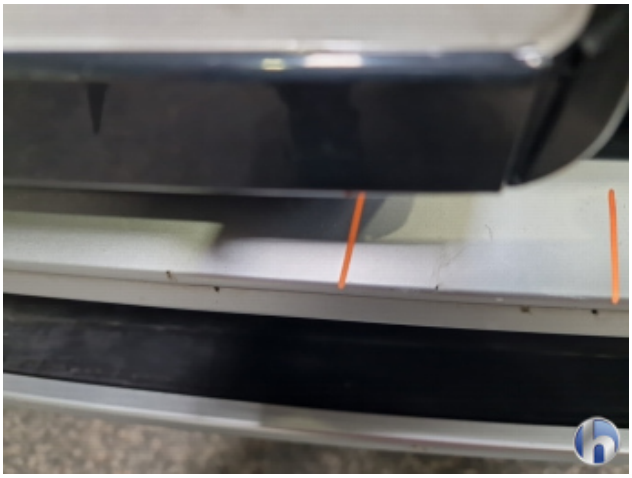
7. Stoßfänger Vorne
Beschädigt - Erneuern

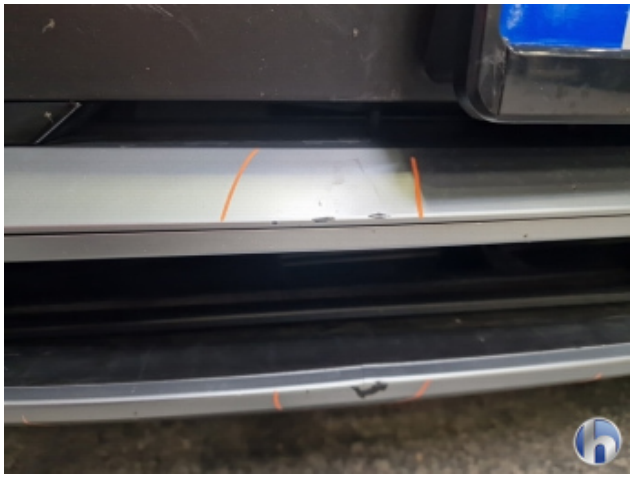
7. Stoßfänger Vorne
Beschädigt - Erneuern
