Zustandsbericht

Protokollnummer:	48366520
Auftrags-Nr / Referenz:	77010975_1
Besichtigungsdatum:	26.10.2026

Hersteller / Modell	Mercedes-Benz E 220 d T 9G-TRONIC		
Kennzeichen	MG-SC 760	**Fahrgestellnummer**	W1KLH0EB4SA124047
Erstzulassung	05.11.2024	**Laufleistung (abgelesen)**	59.637 km
HSN/TSN	2222 / BNM 00029	**Kraftstoffart**	Hybr.Diesel/E
Fahrzeugart	PKW Kombi	**Antriebsart**	Frontantrieb
Schadstoffklasse	EURO6	**Getriebe / Anzahl Gänge**	Automatik
Farbe	Braun Metallic	**Besichtigungszustand**	ausreichend
Leistung	145 kW	**Nächste HU**	11/2027
Hubraum	1.993 ccm	**Zylinder**	4
Wartungsheft / Nachweis	digitaler Nachweis / unvollstä…	**Restlauf bis Service**	18.107 km
Letzte Wartung		**Polsterart**	Leder
Vorschaden	Keine Feststellbar	**Polsterfarbe**	Braun
Nachlackierung	Keine Feststellbar	**zul. Gesamtgewicht**	2.615 kg
Dokumente	ZB I vorhanden (Kopie)	**Anzahl Halter**	1
Schlüssel soll/ist	2/2	**Anzahl Sitze / Türen**	5 / 5
Vertragsnummer	77010975_1	**Re-Import**	Nein

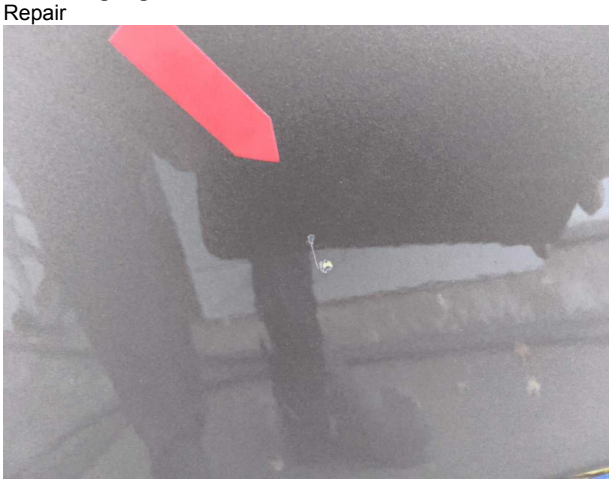
Nr.	Bauteilgruppe	Beschreibung
1	Ausrüstung	Tirefit Füllmittel - beschädigt - erneuern
2	Seitenwand links	Seitenwand - Kratzer - Smart Repair
3	Tür vorn links	Tür - Kratzer - lackieren
4	Unterlagen	Serviceheft - kein Nachweis - Wertminderung

Beschädigung #3: Tür vorn links: Tür - Kratzer - lackieren
