Peugeot

VIN: VR3KAHPY6SS037074

N° d'immatriculation
2JQT703

Détails de l'inspection

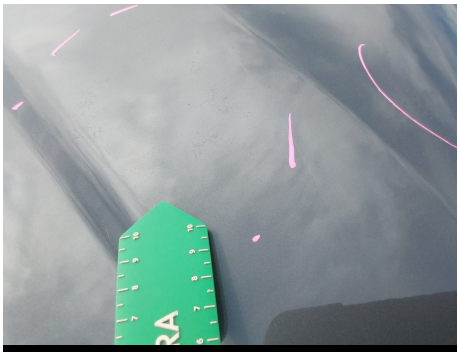
Pare-chocs / Avant / Dépôt chimique
