Zustandsbericht

Vorgang	
Fahrzeughalter	Allane SE
Ihr Auftrag vom	05.10.2026 durch Allane SE
Besichtigungsort	21509 Glinde, Wilhelm-Bergner-Straße 15
Besichtigungsdatum	08.10.2026
Referenznummern	0031274581 - 0002407079

Fahrzeugdaten / Technische Daten			
Kennzeichen	**OD-MX 6575**	**Fzg.-Ident.-Nummer**	**WF0YXXTTGYNT87306**
Fabrikat	Ford	**1. Zulassung**	29.06.2022
Typ	Transit Custom 340 L2H1 2,0EcoBlue Kastenwagen	**Fahrzeugart**	Transporter
Getriebe / Gänge	Manuell / 6	**Farbe**	Race-Rot - 2-Schicht uni
Laufleistung abgelesen	83.337 km	**Sitzplätze**	3
Achsen / angetrieben	2 / 1	**Aufbau**	Van, 4 Türer
Anzahl Besitzer	1	**nächste HU**	07/2028
Motorart	Reihenmotor / Diesel	**Hubraum / Nennleistung**	1.995 ccm / 96 KW
Fahrzeugdaten wurden einer Kopie der Zulassungsbescheinigung Teil I entnommen und am Fahrzeug gegengeprüft.

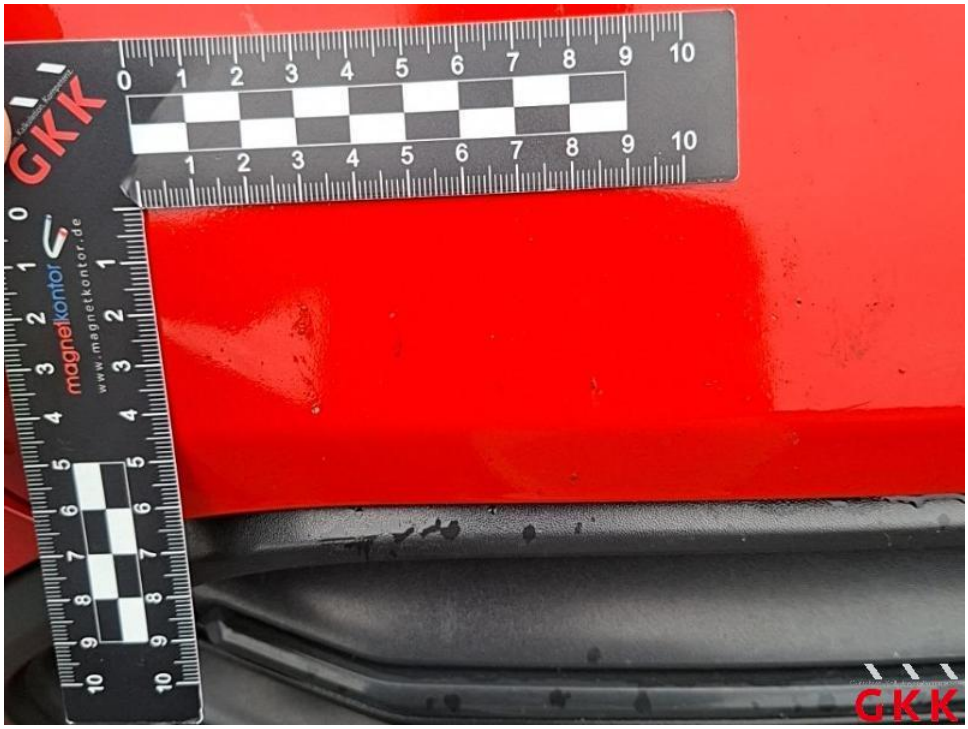
Bild 15. Motorhaube, Steinschlag, auslegen, schleifen, polieren

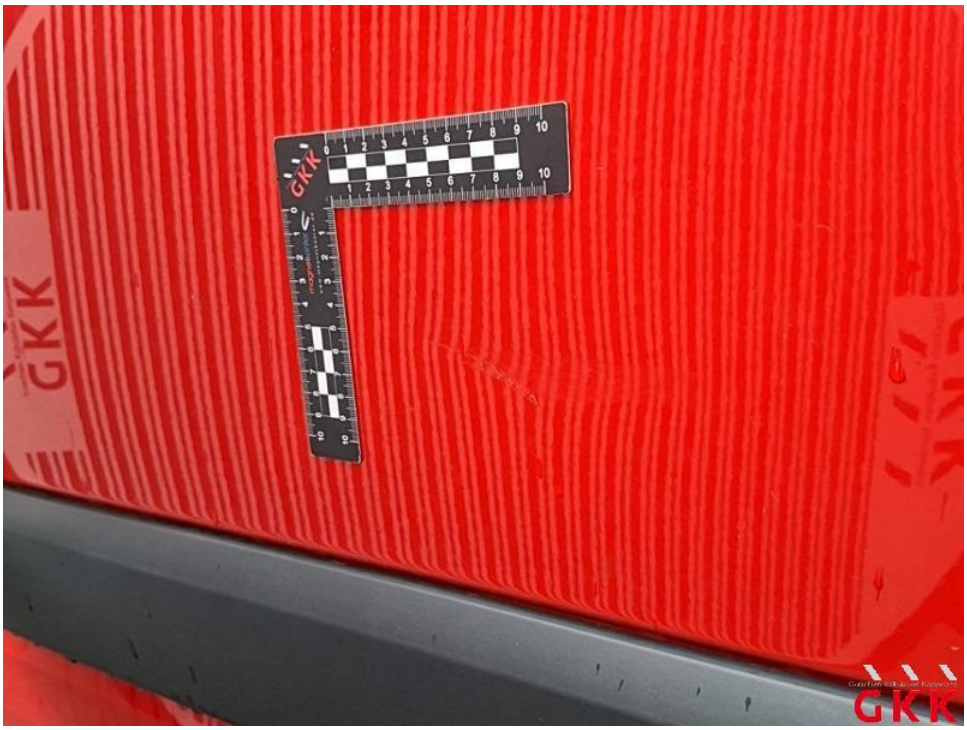
Bild 44. Seitenwand links, beschädigt, instand setzen - lackieren
