Rapport d'inspection

PEUGEOT EXPERT³VU

Immatriculation	**FM-447-ZL**
VIN	**VF3VBYHRKKZ062771**
Kilométrage	**175 558 km**
Première immatriculation	**10/01/2020**
Couleur carrosserie	**Blanc**

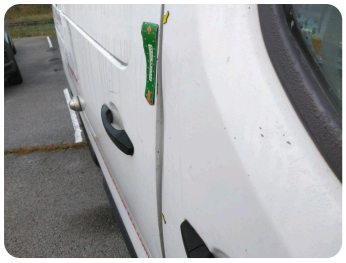
Porte de malle AR D

Type de dommage	**Bosse(s) et griffe(s)**
Mode de réparation	**LI - Réparer et peindre (complet)**

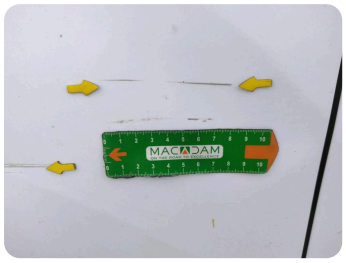
Porte de malle AR G

Type de dommage	**Bosse(s) et griffe(s)**
Mode de réparation	**LI - Réparer et peindre (complet)**
