Lynk & Co 01

Informazioni Veicolo

Danni

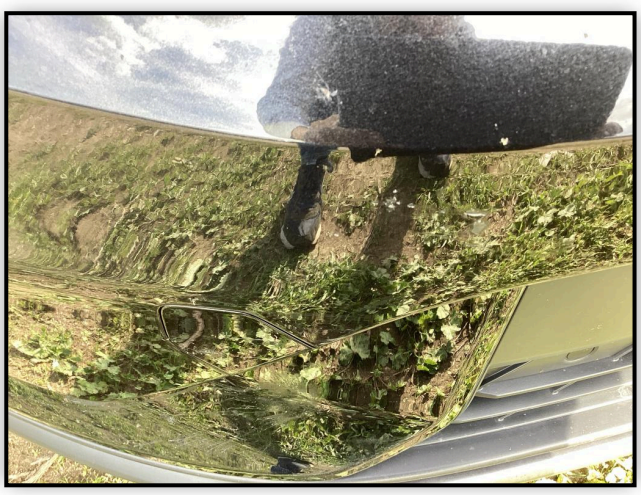
Parafango ant. Dx

Ammaccatura

Destra

PRM
