DEKRA-Nr: 0224 / 065724 / 2026 / B087666000425 vom 20.09.2026

# Zustandsbericht / Minderwertgutachten

| Typ / Verkaufsbez. | Golf Variant 2.0 TDI SCR DSG Life | Aufbauart | Kombi |

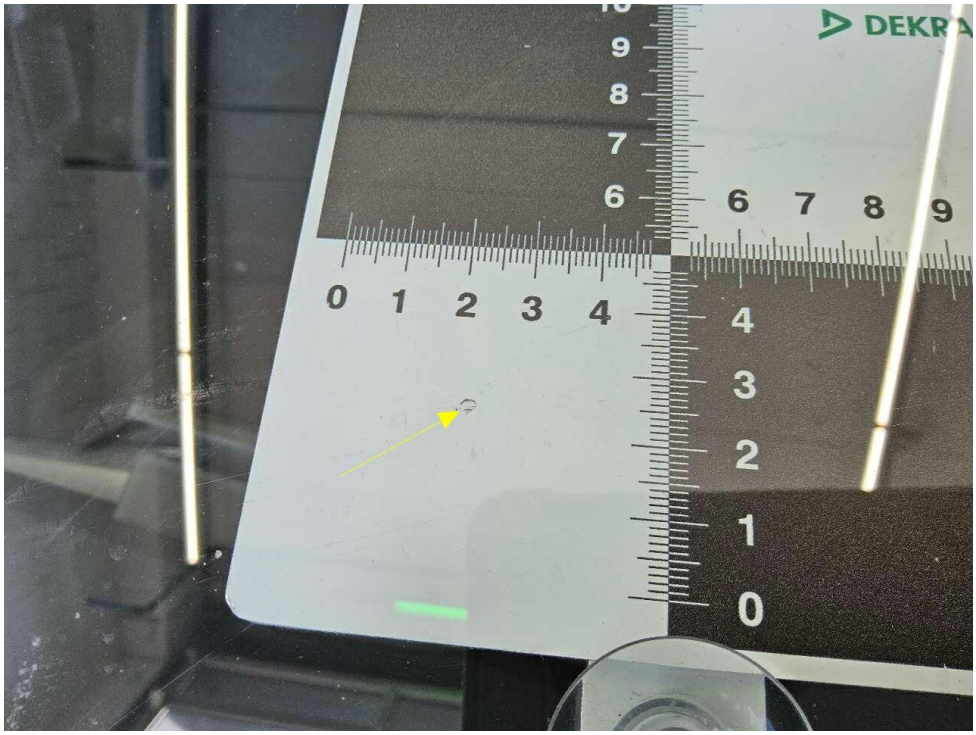
Bild 16 : Windschutzscheibe Steinschlag mit Rissbildung

1. Füllflasche Tirefit MHD abgelaufen, erneuern (Bild 15)
2. Windschutzscheibe Steinschlag mit Rissbildung, erneuern (Bild 16, 17, 18)
3. Außenspiegel rechts, Gehäuse verschrammt mit Materialabtrag, erneuern (Bild 19, 20)
4. Radhausschale vorne links verschrammt, erneuern (Bild 31, 32)
5. Tür vorne links Lackierung, zerkratzt, smart repair (Bild 27, 28)
6. Tür hinten rechts, eingedellt, drücken (Bild 21, 22)
7. Seitenteil hinten rechts, eingedellt,

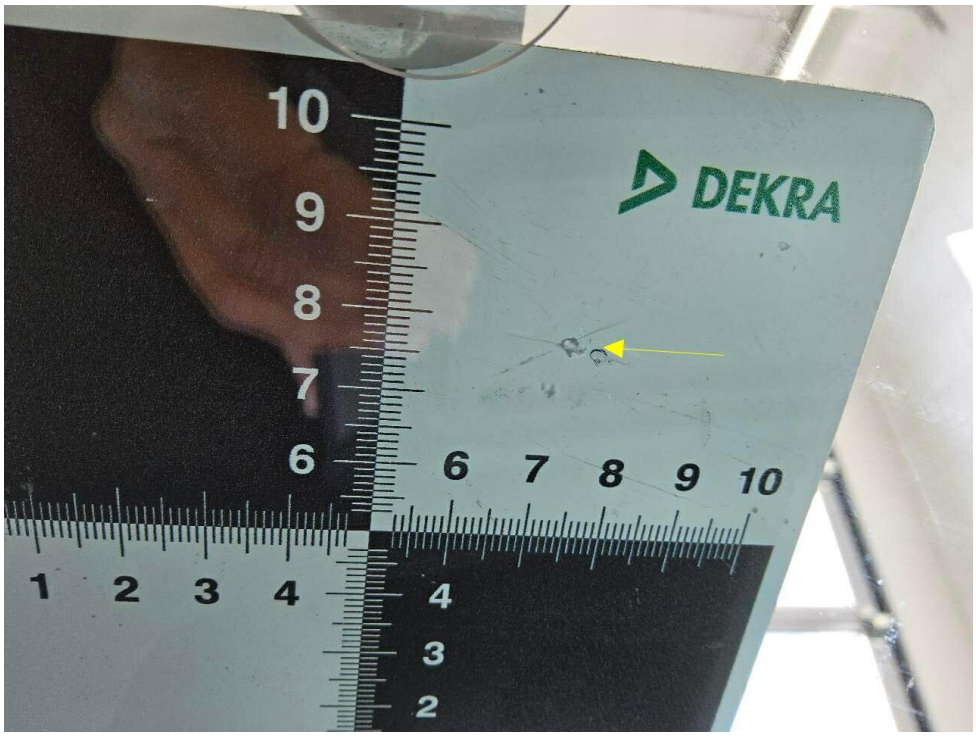
Bild 17 : Windschutzscheibe Steinschlag mit Rissbildung

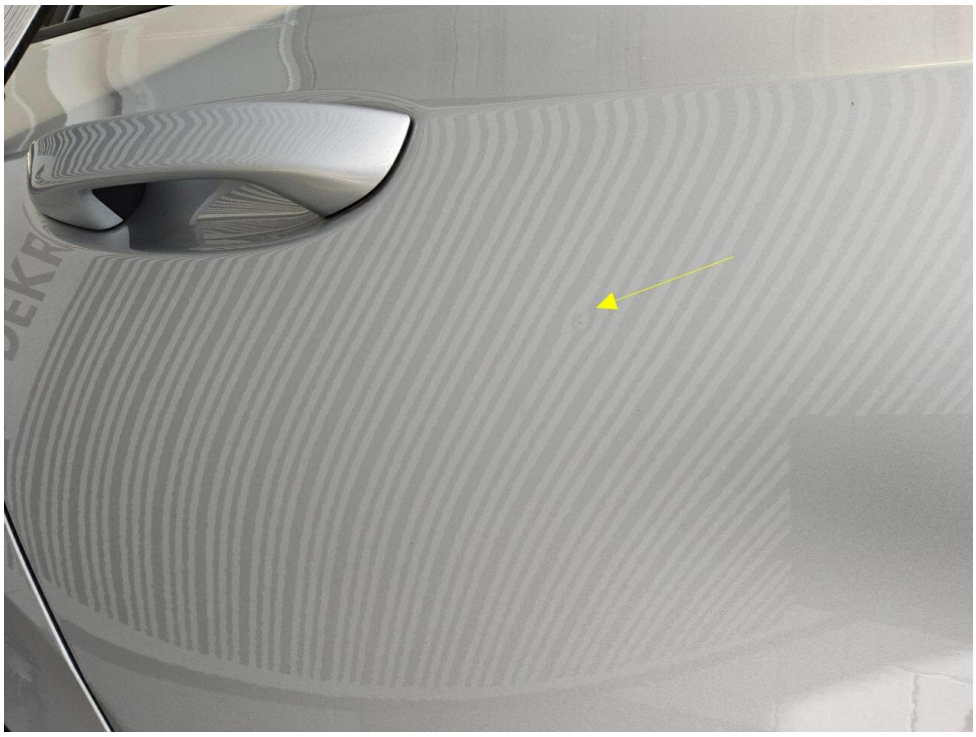
Bild 21 : Tür hinten rechts, eingedellt, drücken

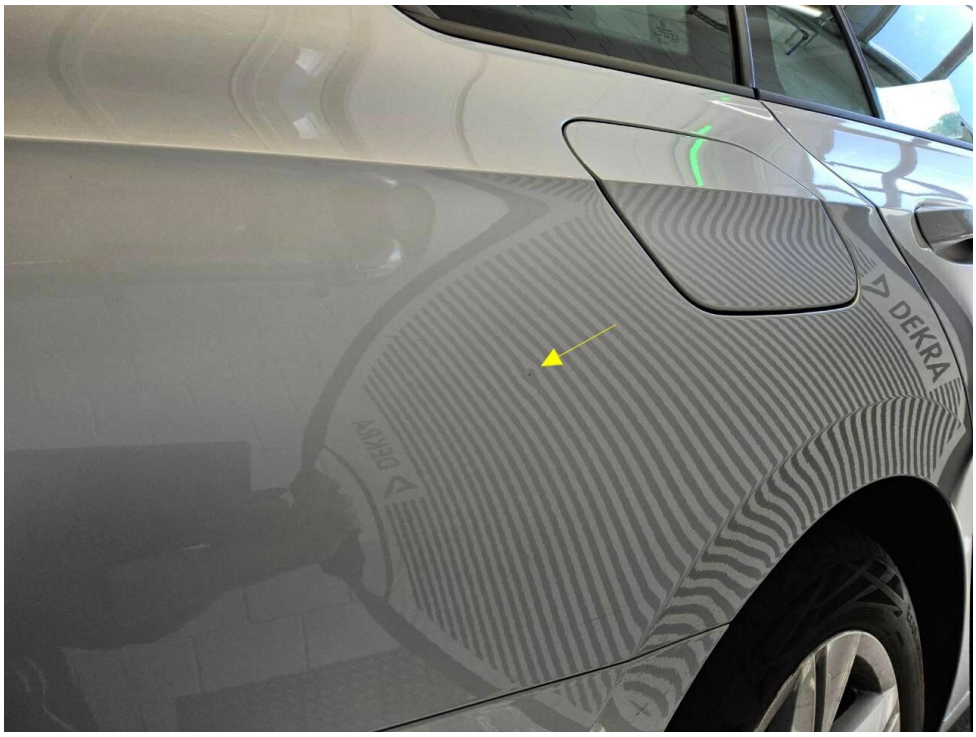
Bild 23 : Seitenteil hinten rechts, eingedellt, drücken

drücken (Bild 23, 24)

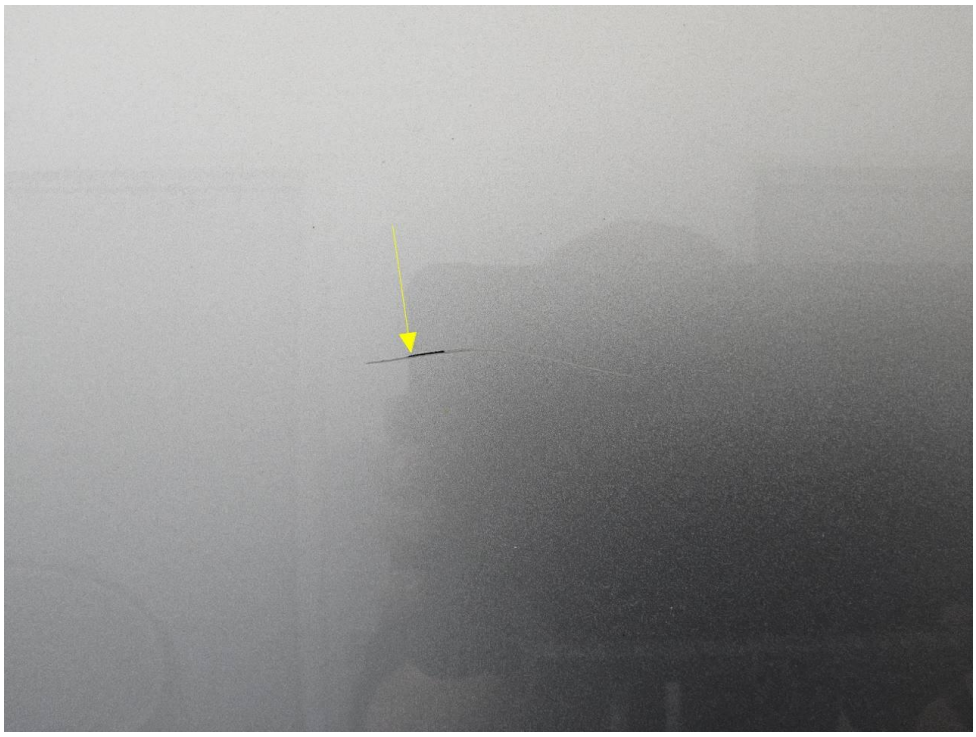
Bild 27 : Tür vorne links Lackierung, zerkratzt, smart repair

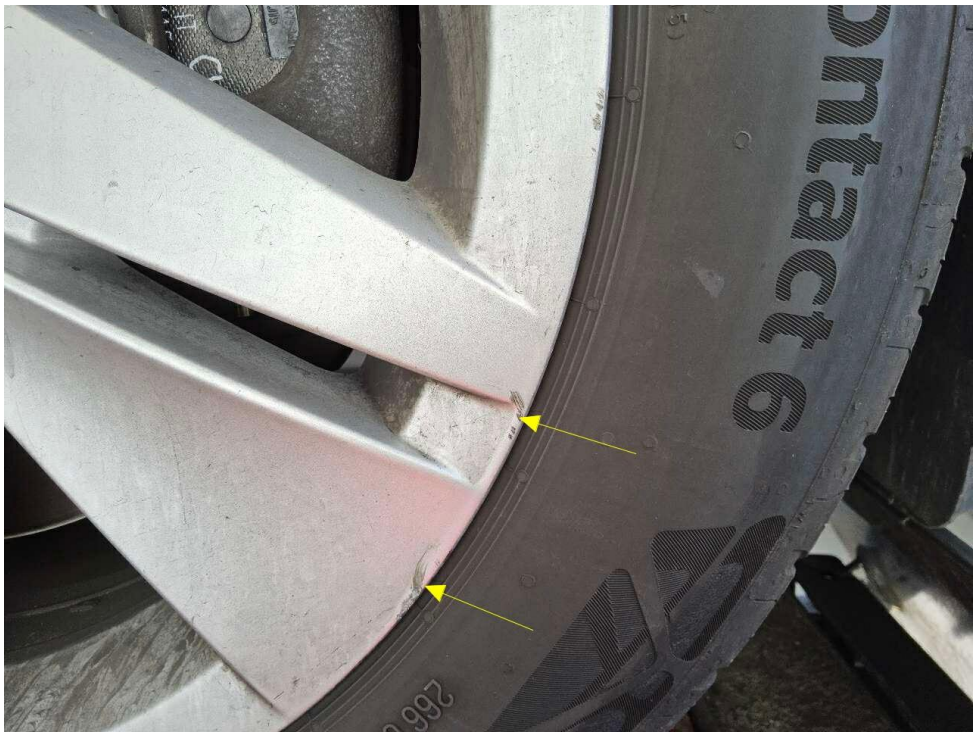
Bild 33 : Felge vorne rechts verschrammt

Felge vorne rechts verschrammt, (Bild 33, 34)
Heckklappe Innenverkleidung verschrammt,
(Bild 25, 26)
Kotflügel vorne links, eingedellt,
Gebrauchsspur (Bild 29, 30)
