# RENAULT KADJAR

## Information véhicule

## Résumé des dommages

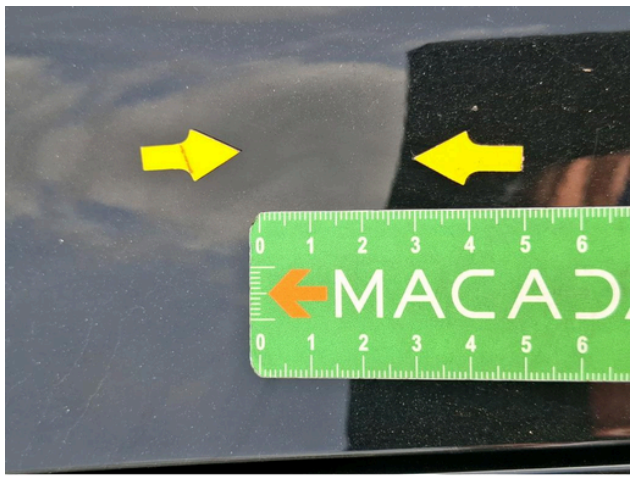
**Aile AVG**

Bosse(s)

Gauche

LI - Réparer et peindre (complet)

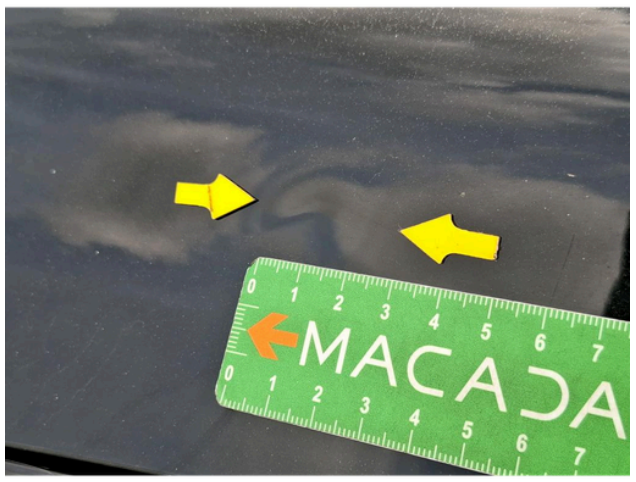
**Capot**
Bosse(s)
LI - Réparer et peindre (complet)
Avant

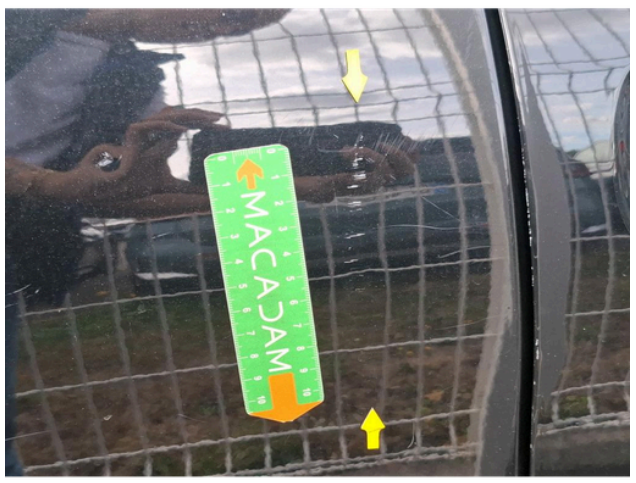
**Porte ARD**

Bosse(s) et griffe(s)

LI - Réparer et peindre (complet)
