Vehicle info

Make	BMW	Gearbox	Automatic
Model	i3 42,2kWh (I01)	Fuel type	Electric
Mileage	57,377	kW	125
VIN	WBY8P210607K76147	cc	0
First registration date	3/9/2022	Customer	BMW Austria Leasing GmbH Minderwertgutachten

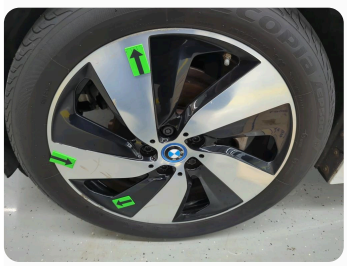
Part	Damage type	Repair mode
1 | Alloy rim FL bitone/polychrome	Scratch(es)	Repair
4 | Alloy rim FR bitone/polychrome	Scratch(es)	Repair
7 | Aerial	Rodent damage	Replace

Part	Damage type	Repair mode
2 | Door FL	Scratch(es)	No repair
3 | Bonnet	Stone chip(s)	No repair
5 | Door FR	Scratch(es)	No repair
6 | Wing RR	Scratch(es)	No repair

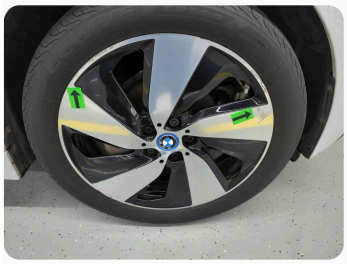
1 | Alloy rim FL bitone/polychrome

Damage type	Scratch(es)
Repair mode	Repair
Cause	Use/wear
