Athlon Verkaufsexpertise

Kunde :	**Athlon Germany KD**		
Berichtsnummer :	**0000000949665-DE949**	**Vertragsnummer :**	**12247477**
Amtl. Kennzeichen :	**AA-MD 513**

Ford Kuga .

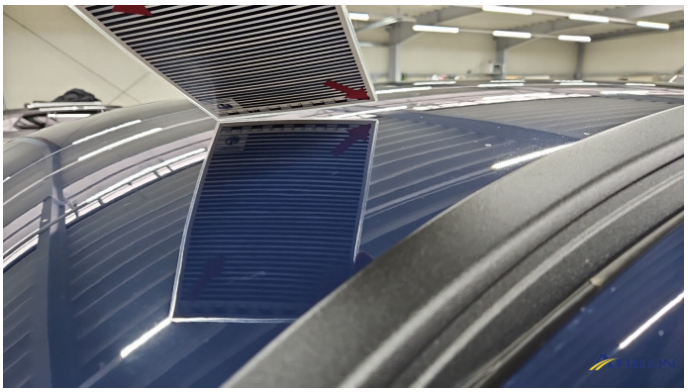
1. Dach
Umweltschaden

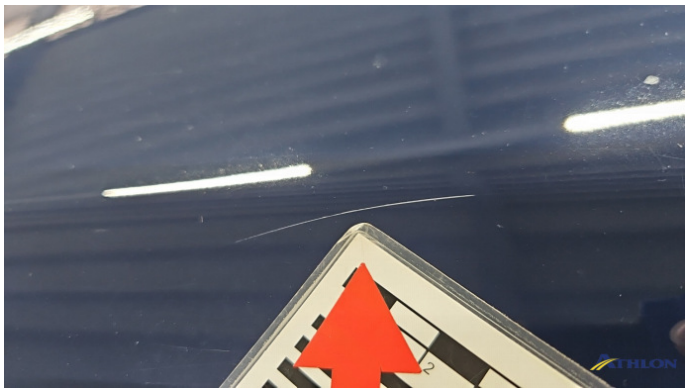
2. Dach
1 Delle

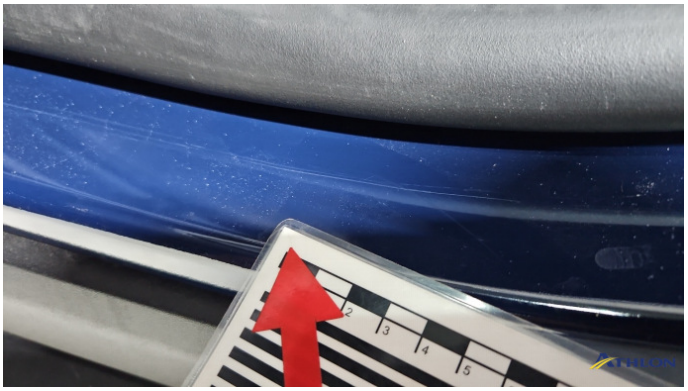
7. Türeinstieg Vorne - Links
Kratzer Ab 60mm

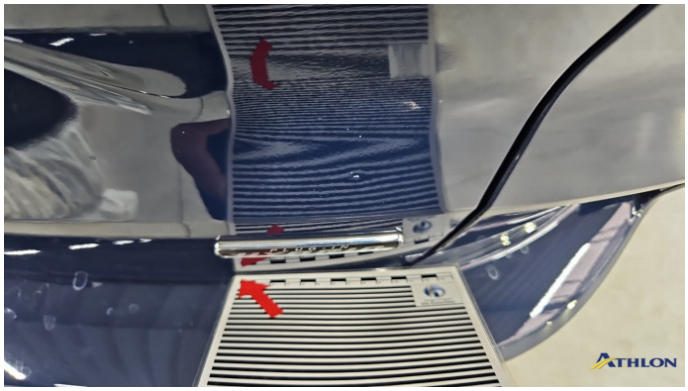
10. Stoßfänger Hinten
Kratzer Ab 60mm

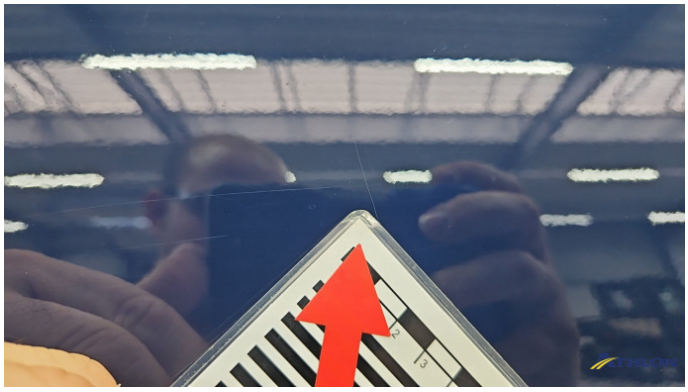
11. Heckklappe
1 Delle
