Besichtigungsdatum: 25.09.2026
Protokollnummer: 48035181
Erstellt durch: Markus Böttcher
Besichtigt durch: Canziba

JMZDR1WBJ00209808

Zustandsbericht

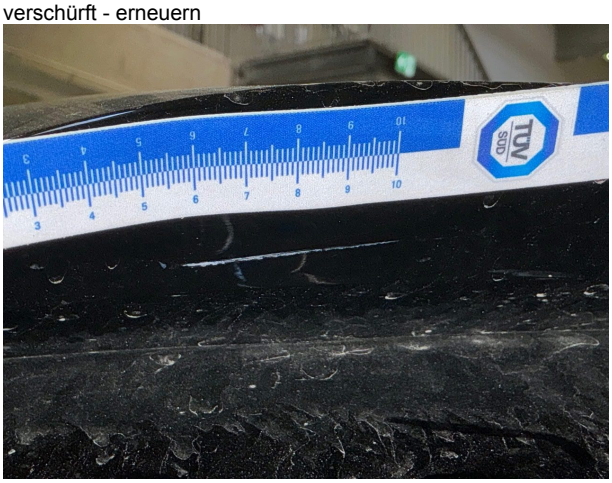
Beschädigung #1: Tür vorn rechts: Zierleiste unten - verkratzt / verschürft - erneuern

Beschädigung #1: Tür vorn rechts: Zierleiste unten - verkrat… verschürft - erneuern

Beschädigung #2: Heckklappe/-tür: Heckspoiler - Kratzer - Smart Repair

Beschädigung #3: Tür hinten rechts: Zierleiste unten - verkratzt / verschürft - erneuern

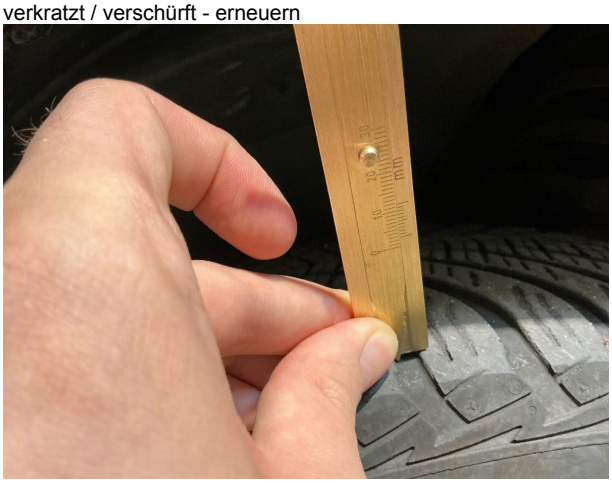
Achse	Reifengröße	Hersteller	Reifentyp	Profiltiefe	Verktgl.	Zul.
1	215/55 R18 99V	Goodyear	Ganzjahresreifen	3mm - 3mm	n.i.O.	i.O.
2	215/55 R18 99V	Goodyear	Ganzjahresreifen	6mm - 6mm	i.O.	i.O.

Beschädigung #4: Seitenwand rechts: Radhausverbreiterung - verkratzt / verschürft - erneuern

Beschädigung #4: Seitenwand rechts: Radhausverbreiterun… verkratzt / verschürft - erneuern

Beschädigung #5: Rad/Reifen: Reifen vorn - verschlissen - erneuern
