Informe de tasación

SEAT ARONA

1.0 TSI 81KW (110CV) STYLE XL

VIN	VSSZZZKJ6PR061624
Primera matriculación	9/8/2023
Kilometraje del vehículo	105.450 km

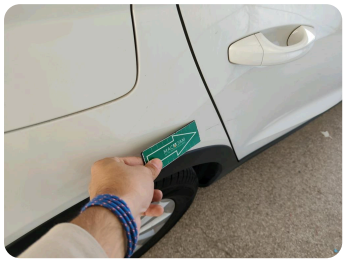
13 | Paragolpes Tras

Tipo de daño	Abolladuras
Modo de reparación	Reemplazar Y Pintar

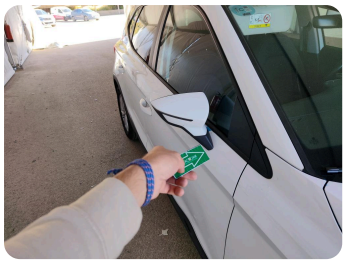
17 | Puerta Delant Dr

Tipo de daño	Abrasión
Modo de reparación	Reparar + Pintar

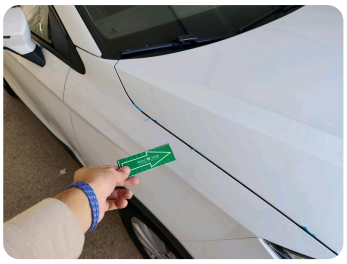
18 | Carrocería

Tipo de daño	Residuos de pegamento
Modo de reparación	Quitar Adhesivos
