DEKRA-Nr: 0297 / 0100029192 / 2026 / B086080000731 vom 09.10.2026

Zustandsbericht / Minderwertgutachten

Auftraggeber	Mobility Concept GmbH, Grünwalder Weg 34, 82041 Oberhaching
Besichtigung	09.10.2026

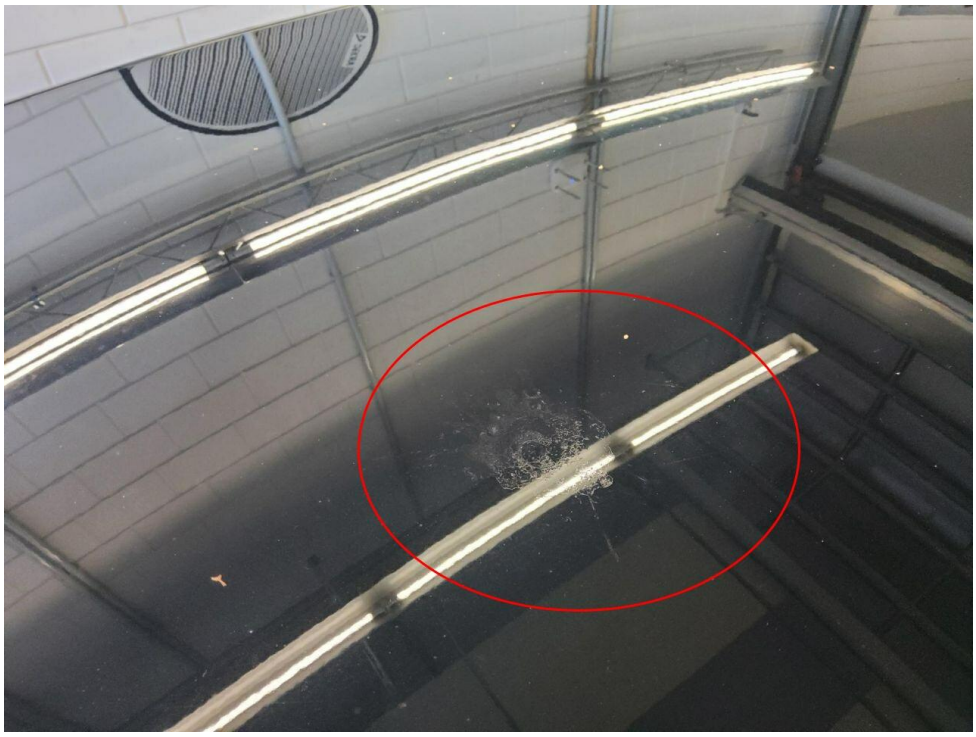
Bild 13 : Dach Lackierung, Umweltschaden, lackieren mit Lackaufbau

Bild 14 : Dach Lackierung, Umweltschaden, lackieren mit Lackaufbau

1. Frontscheibe Steinschlag mit Riss, erneuern (Bild 16, 17, 18)
2. Dach Lackierung, Umweltschaden, lackieren mit Lackaufbau (Bild 13, 14)

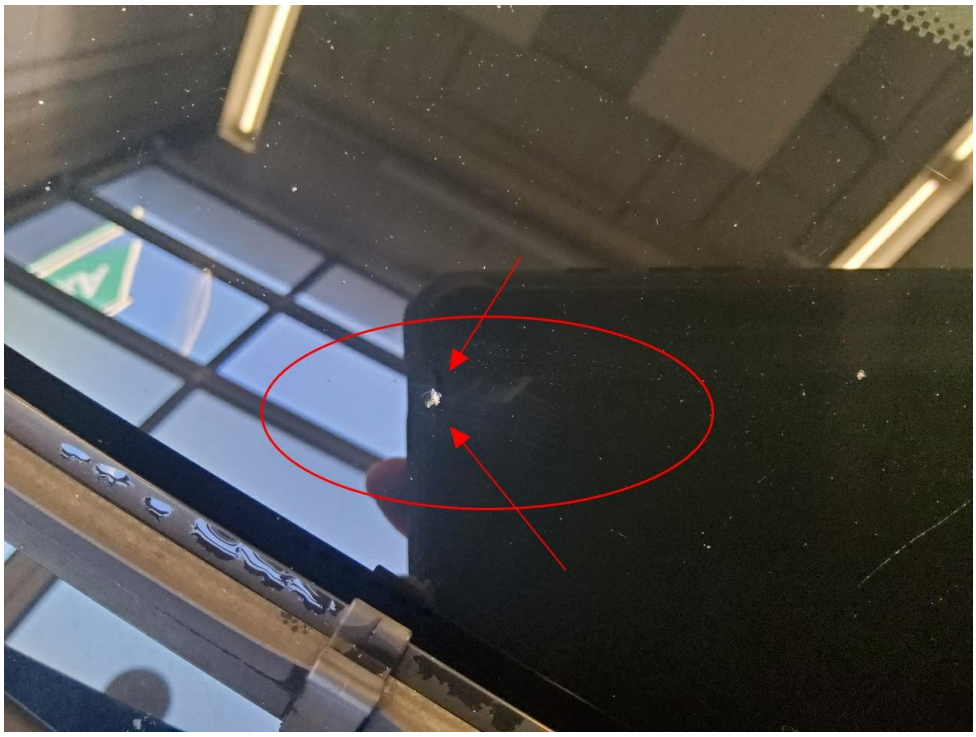
Bild 16 : Frontscheibe Steinschlag mit Riss

Bild 17 : Frontscheibe Steinschlag mit Riss

Bild 18 : Frontscheibe Steinschlag mit Riss
