Wertgutachten

Protokollnummer:	48124659
Auftrags-Nr / Referenz:	
Besichtigungsdatum:	06.10.2026
Sachverständiger:	Jana Osterhaus
Besichtigung durch	Sv O.Griese

Hersteller / Modell	Mercedes-Benz Sprinter		
Kennzeichen	WI-MR1126	**Vehicle Identification number**	W1VVLBEZ0T4612415
Erstzulassung	08.05.2026	**Laufleistung (abgelesen)**	12.938 km
HSN/TSN	2222 / BKA 16928	**Kraftstoffart**	Diesel
Fahrzeugart	Transporter	**Antriebsart**	Heckantrieb
Schadstoffklasse	EURO6	**Getriebe / Anzahl Gänge**	Automatik (Getriebe Automati…
Farbe	ARKTIKWEISS	**Besichtigungszustand**	ausreichend
Leistung	125 kW	**Nächste HU**	
Hubraum	1.950 ccm	**Zylinder**	—
Wartungsheft / Nachweis	digitaler Nachweis / vollständig	**Restlauf bis Service**	484 Tag(e)
Letzte Wartung		**Polsterart**	Stoff
Vorschaden	Feststellbar	**Polsterfarbe**	Anthrazit-Schwarz
Nachlackierung	Keine Feststellbar	**zul. Gesamtgewicht**	3.500 kg
Dokumente	ZB I / II nicht vorhanden	**Anzahl Halter**	1
Schlüssel soll/ist	2/1	**Anzahl Sitze / Türen**	2 / 4

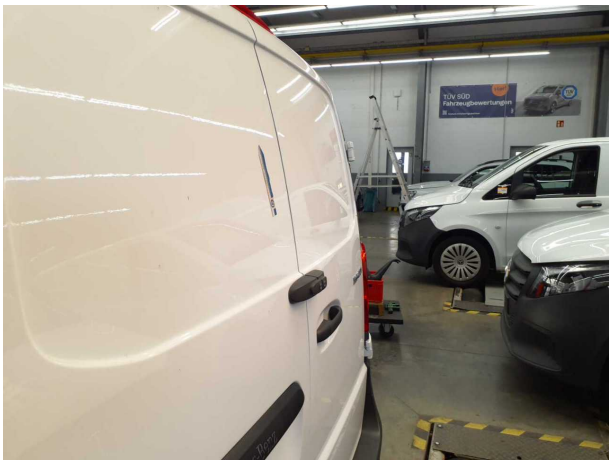
Beschädigung #1: Heckklappe/-tür: Hecktür links (Schadenserweiterungmöglich) - Delle(n) - sanft instandsetzen

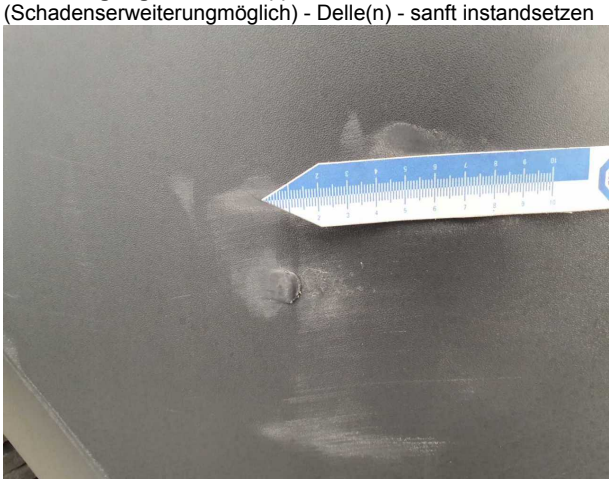
Nr.	Bauteilgruppe	Beschreibung	Kosten (netto)
1	Heckklappe/-tür	Hecktür links (Schadenserweiterungmöglich) - Delle(n) - sanft instandsetzen	100,00 €
2	Stossfänger vorn	Stossfänger mit Parktronic - beschädigt - erneuern	609,00 €
Summe (netto)			709,00 €

Beschädigung #1: Heckklappe/-tür: Hecktür links (Schadenserweiterungmöglich) - Delle(n) - sanft instandsetzen
