BMW SERIE 1

Immatriculation	**GS-493-QQ**
VIN	**WBA7K310105Y11251**
Kilométrage	**108 248 km**
Première immatriculation	**27/11/2023**
Couleur carrosserie	**Noir**

DÉTAILS DE L'INSPECTION

Adresse d'inspection	**TEA LE MEUX**	Date de l'inspection	**14/10/2026 10:01:55**
Adresse d'inspection	**Rue du Bois Barbier 60880 Le Meux**

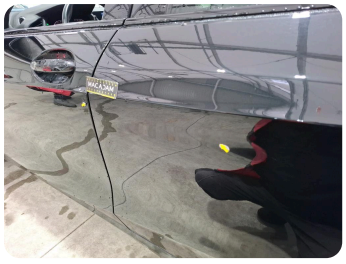
Aile ARG

Type de dommage	**Griffe(s)**
Mode de réparation	**Peindre**

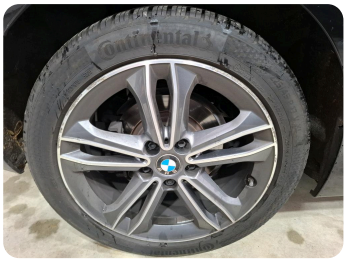
Jante alum. ARG bi-ton/polychrome

Type de dommage	**Griffe(s)**
Mode de réparation	**Réparer/rempl. (montant forfaitaire)**
