TÜV SÜD Auto Partner GmbH
Wiesenring 2
04159 Leipzig

Besichtigungsdatum: 23.09.2026
Protokollnummer: 47975814
Erstellt durch: Markus Böttcher
Besichtigt durch: Demir

YV1UZM1V1S1068436

Zustandsbericht

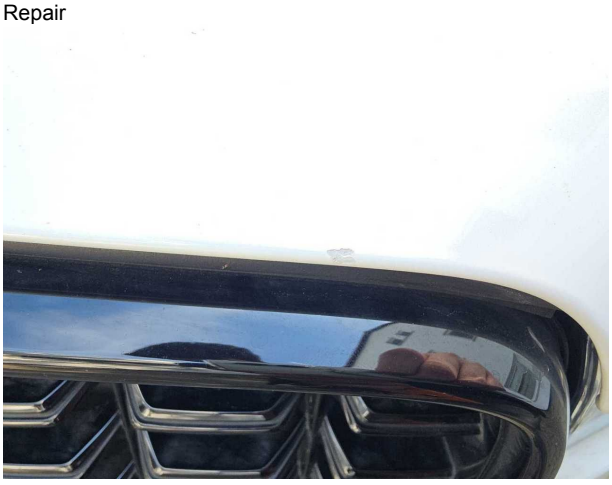
Beschädigung #3: Motorhaube: Motorhaube - Steinschlag - Smart Repair

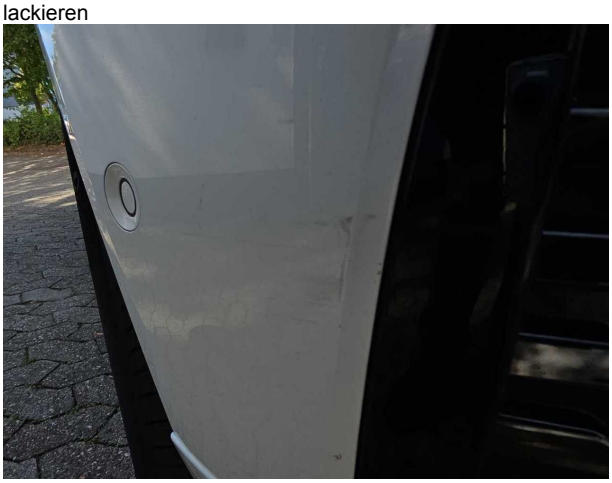
Beschädigung #5: Stossfänger vorn: Stossfänger vorn - Kratzer - lackieren

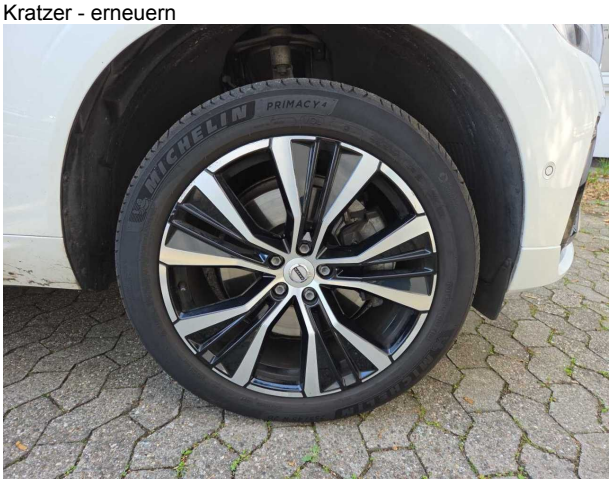
Beschädigung #6: Rad/Reifen: Leichtmetallfelge hinten links - Kratzer - erneuern

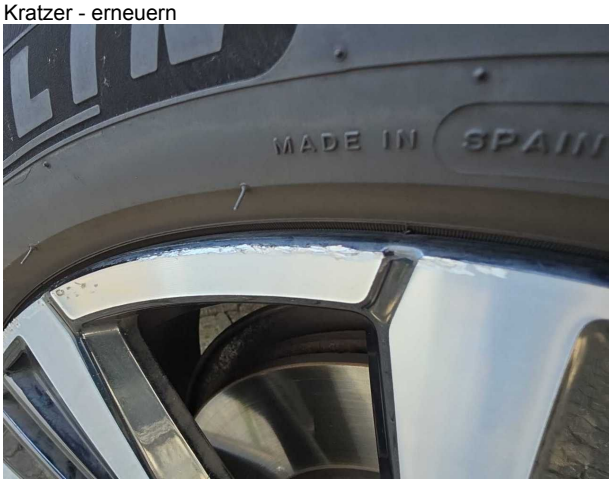
Beschädigung #7: Rad/Reifen: Leichtmetallfelge vorn rechts - Kratzer - erneuern

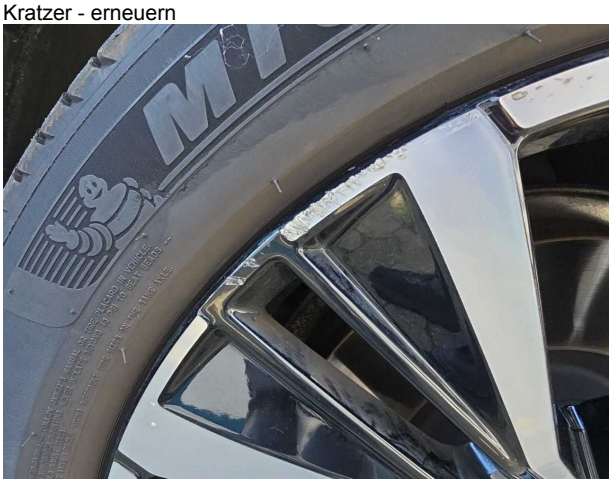
Beschädigung #7: Rad/Reifen: Leichtmetallfelge vorn rechts - Kratzer - erneuern
