Informe de tasación

HYUNDAI I30

1.0 TGDI 48V KLASS 5P BER

VIN	TMAH351BAPJ213487
Primera matriculación	29/8/2023
Kilometraje del vehículo	121.814 km

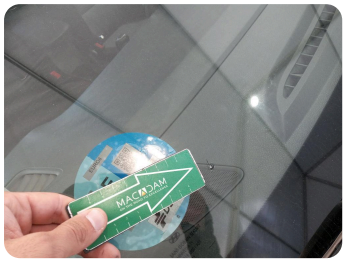
1 | Paragolpes Delantero

Tipo de daño	Rayado
Modo de reparación	Pintar

2 | Parabrisas

Tipo de daño	Esquirla
Modo de reparación	Reemplazar

3 | Caja Retrov Ext IZ

Tipo de daño	Rayado
Modo de reparación	Pulimentar

4 | Puerta Delant Iz

Tipo de daño	Rayado
Modo de reparación	Aceptable

5 | Paragolpes Tras

6 | Puerta Tras Dr

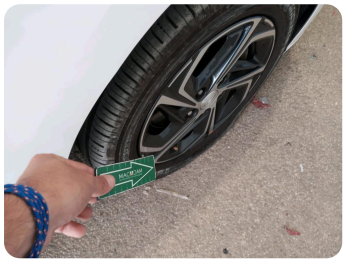
7 | Puerta Delant Dr

Tipo de daño	Abolladuras
Modo de reparación	Aceptable

8 | Aleta Del Dr

Tipo de daño	Abolladuras
Modo de reparación	Reparar + Pintar

9 | Neumático Del Dr

Tipo de daño	Llano
Modo de reparación	Reemplazar
