DEKRA-Nr: 0492 / 059101 / 2026 / B089656000040 vom 20.10.2026

Zustandsbericht / Minderwertgutachten

Kennzeichen **EF AS353** **FIN** **KNAB251AAPT082930**

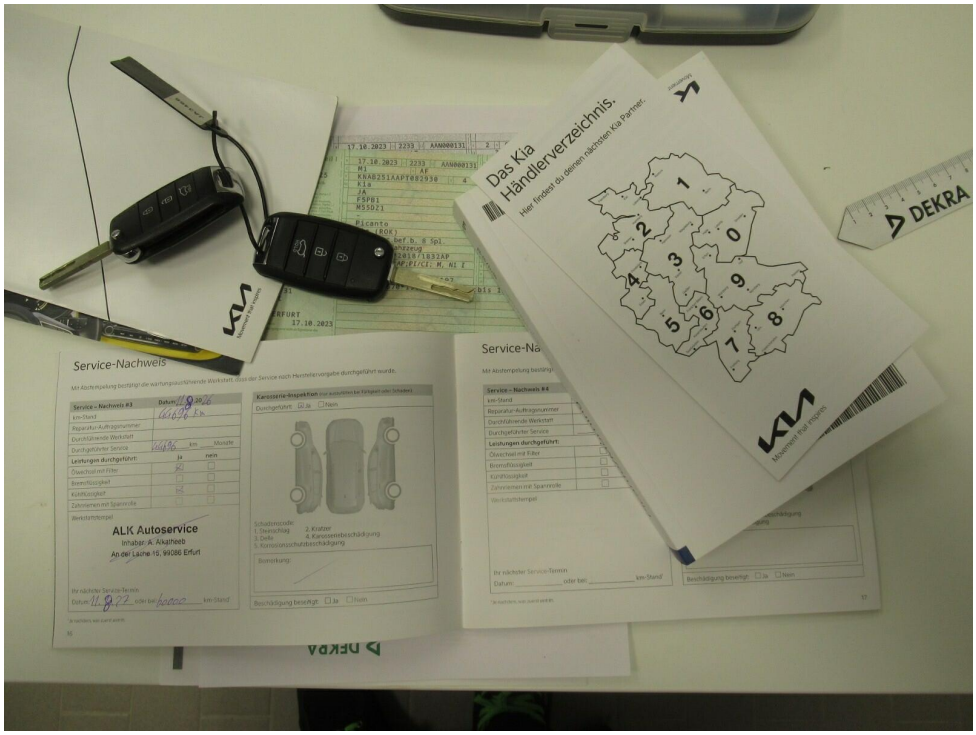
Bild 5 : Schlüssel und ggfls. Serviceheft, Navi-CD

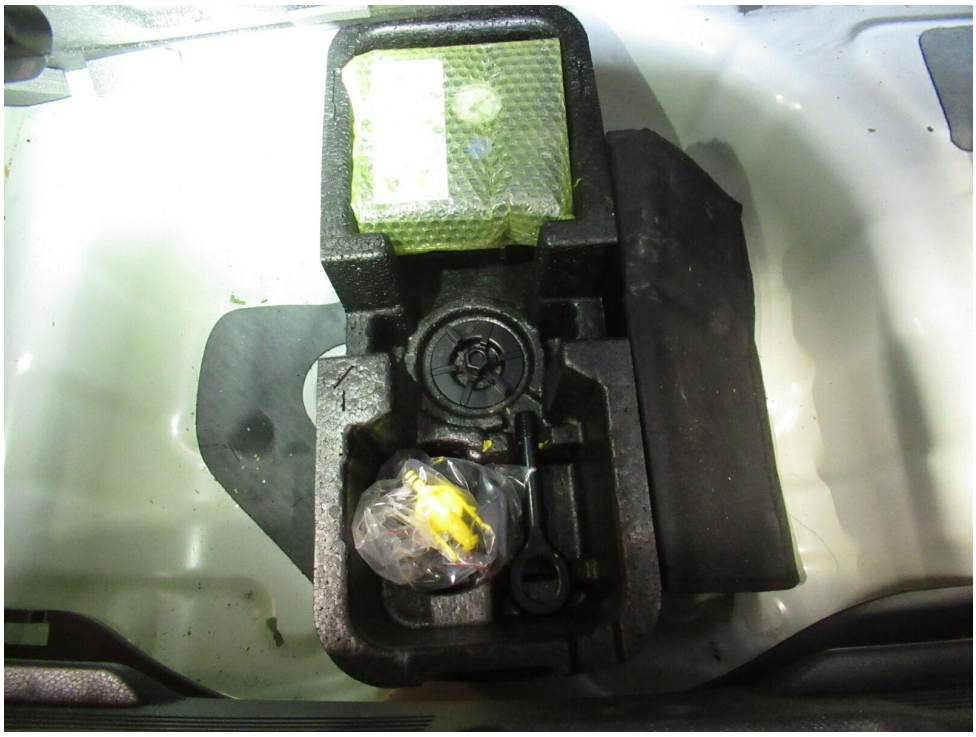
Bild 6 : Zusätzlicher Radsatz (Profil erkennbar)

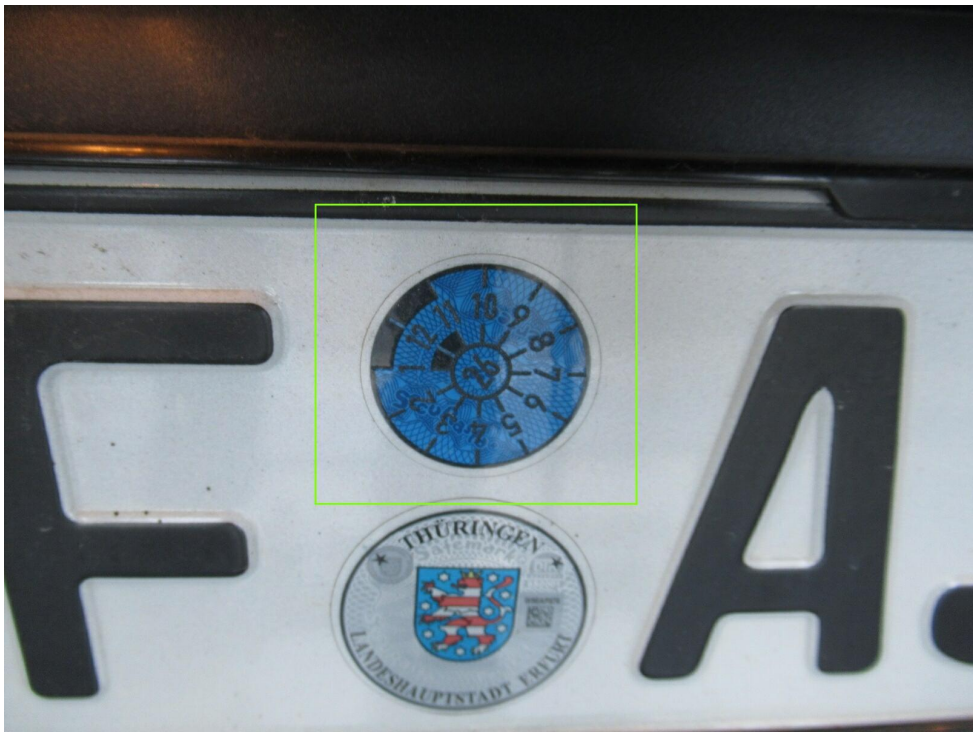
Bild 8 : HU fällig (10/2026)

Bezeichnung des Schadens / Rep.-Weg	Rep.Kost netto	Rep.Kost brutto	Anrechn.	Minderwert in EUR netto	Minderwert in EUR brutto
1. HU fällig (10/2026), erneuern (Bild 8)	109,24	130	100	-109,24	-130,00
2. Lackaufbereitung, Lack reinigen, polieren (Bild 14, 15)	168,07	200	100	-168,07	-200,00
3. Antennenstab, Tierverbiss, erneuern (Bild 11)	19,33	23	100	-19,33	-23,00
4. Sitzbezug und Sitzpolster vorn links, Brandlöcher, erneuern (Bild 12, 13)	268,91	320	100	-268,91	-320,00
5. Scheinwerfer vorn rechts, zerkratzt,

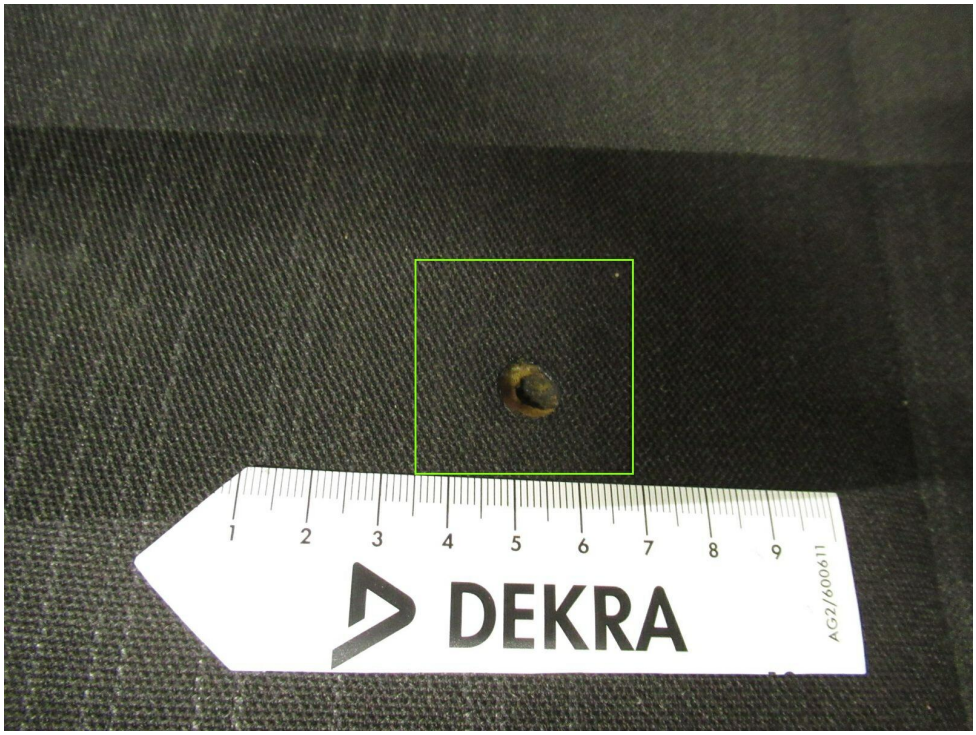
Bild 12 : Sitzbezug und Sitzpolster vorn links, Brandlöcher

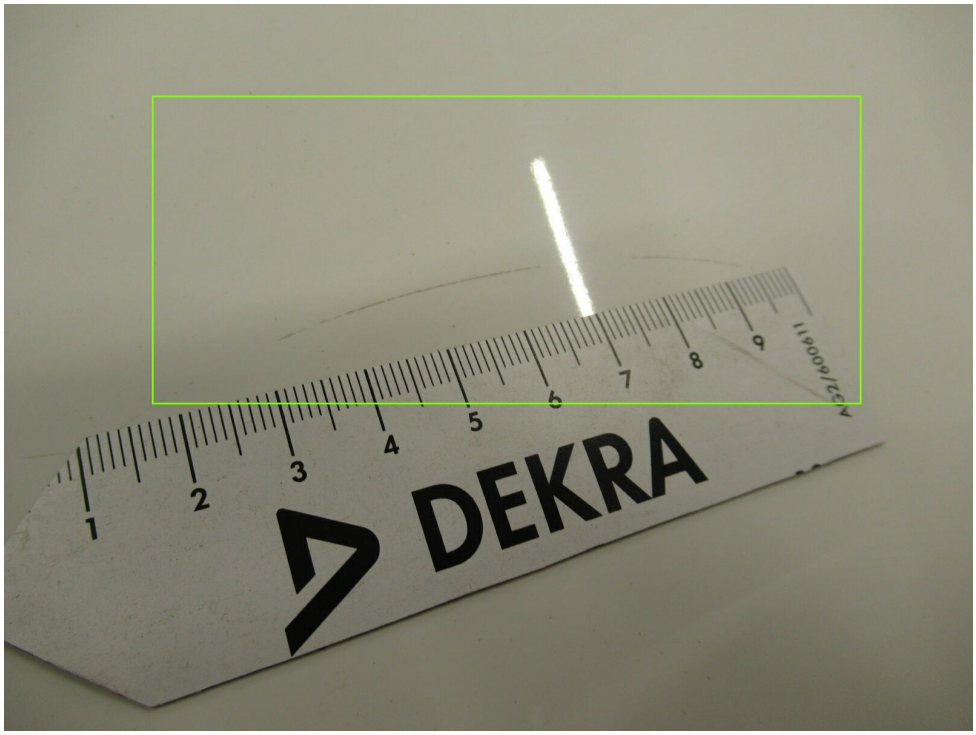
Bild 14 : Lackaufbereitung, Lack reinigen

Bild 15 : Lackaufbereitung, Lack reinigen

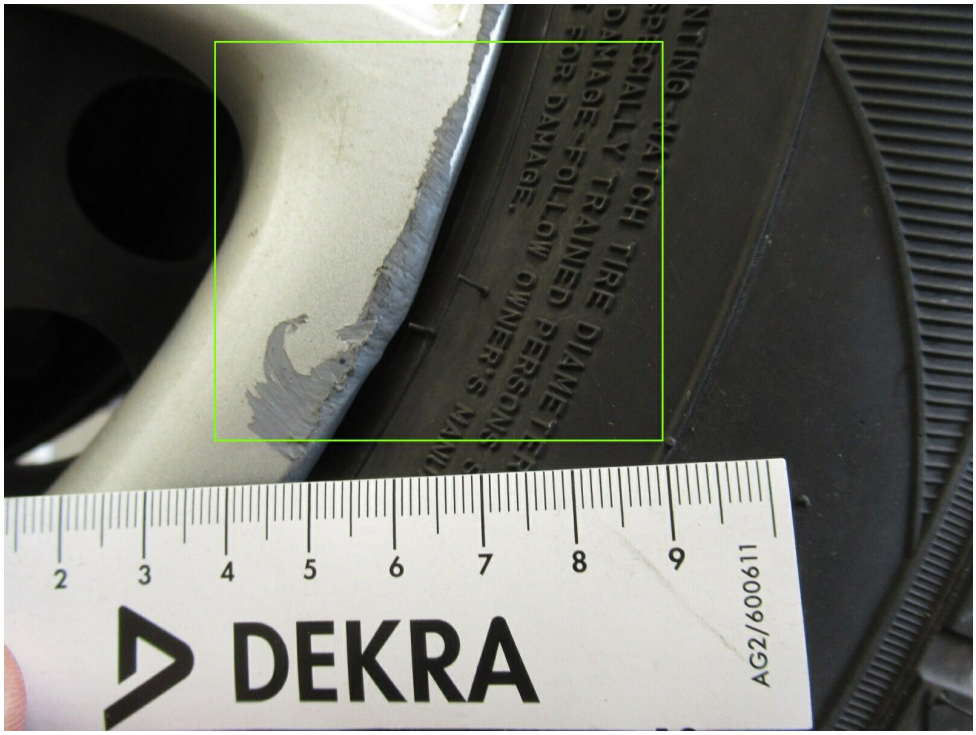
Bild 16 : Felge vorne rechts Radzierdeckel, zerkratzt, erneuern

Bild 17 : Felge hinten links Radzierdeckel, zerkratzt, erneuern

9. Tür hinten rechts, eingedellt, drücken (Bild 21)	105,04	125	100	-105,04	-125,00
10. Felge vorne rechts Radzierdeckel, zerkratzt, erneuern (Bild 16)	60,50	72	100	-60,50	-72,00

11. Felge hinten links Radzierdeckel, zerkratzt, erneuern (Bild 17)	60,50	72	100	-60,50	-72,00
12. Felge vorne links Radzierdeckel, zerkratzt, erneuern (Bild 18)	60,50	72	100	-60,50	-72,00

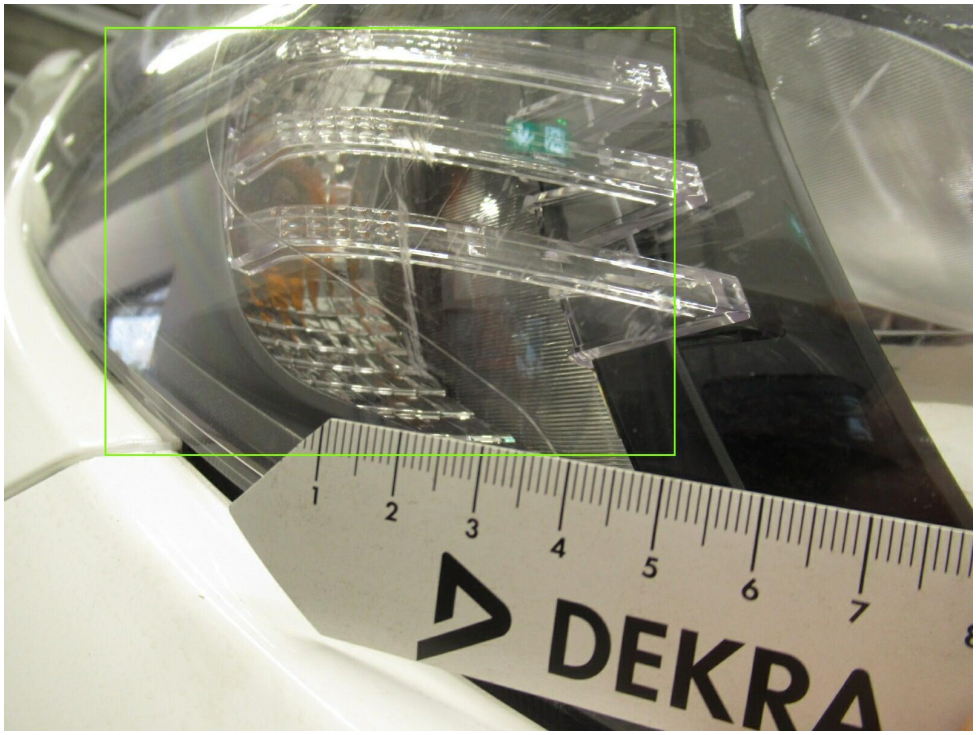
Bild 18 : Felge vorne links Radzierdeckel, zerkratzt, erneuern

Bild 19 : Scheinwerfer vorn rechts, zerkratzt

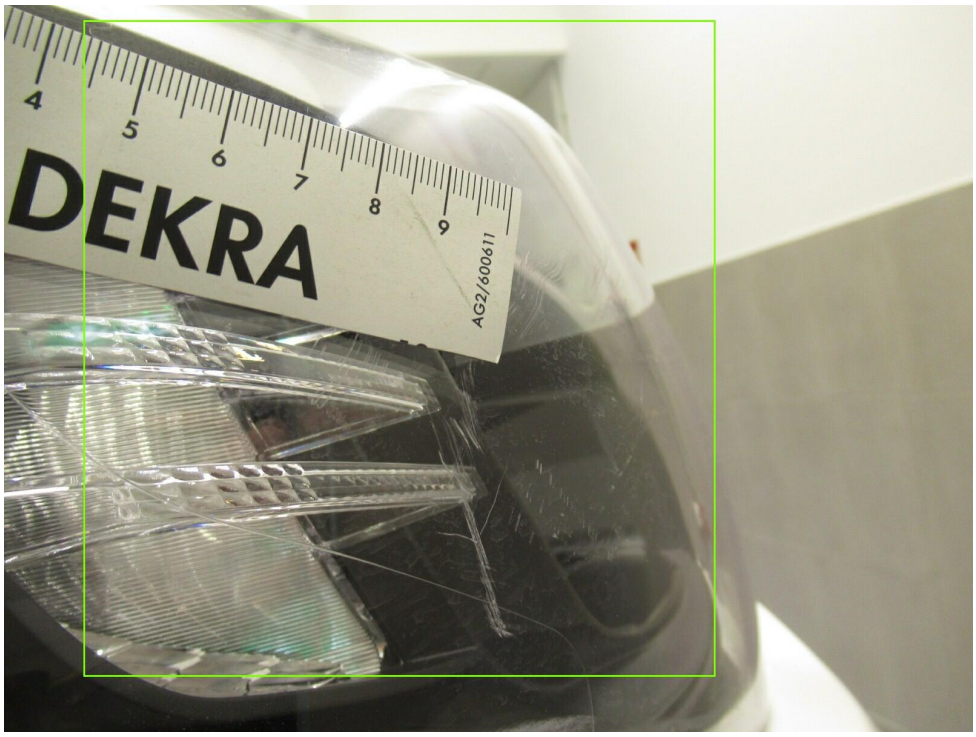
Bild 20 : Scheinwerfer vorn rechts, zerkratzt

erneuern (Bild 19, 20)	344,54	410	100	-344,54	-410,00
6. Motor undicht, prüfen und Befund festlegen, Schadenerweiterung möglich (Bild 24)	294,12	350	100	-294,12	-350,00

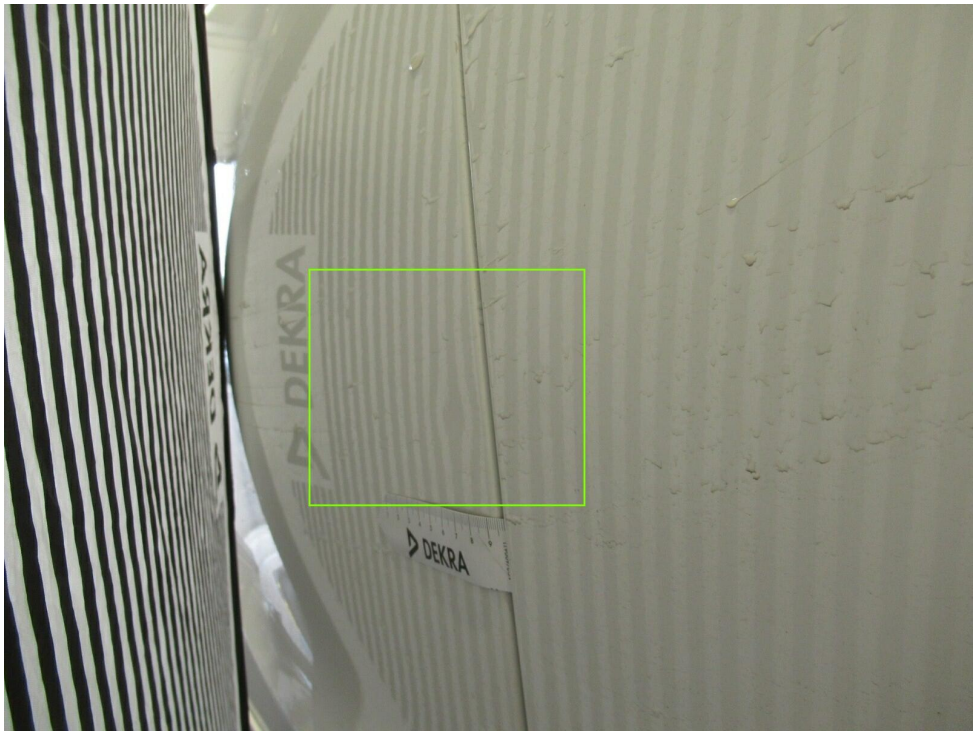
Bild 21 : Tür hinten rechts, eingedellt, drücken

Bild 22 : Rückfahrscheinwerfer hinten rechts, Befestigung mangelhaft

Bild 23 : Stoßfänger hinten, Befestigung mangelhaft

Bild 24 : Motor undicht
