Zustandsbericht

Protokollnummer:	47896570
Auftrags-Nr / Referenz:	20648548
Besichtigungsdatum:	30.09.2026

Hersteller / Modell	Tesla Model 3 RWD Hinterradantrieb		
Kennzeichen	PAF-MF 292	**Vehicle Identification number**	LRW3E7FS6PC858322
Erstzulassung	28.06.2023	**Laufleistung (abgelesen)**	63.958 km
HSN/TSN	1480 / AAZ 00183	**Kraftstoffart**	Elektro
Fahrzeugart	PKW Limousine	**Antriebsart**	Heckantrieb
Schadstoffklasse	2017/1151	**Getriebe / Anzahl Gänge**	Direktantrieb
Farbe	Weiß Metallic	**Besichtigungszustand**	ausreichend
Leistung	88 kW	**Nächste HU**	06/2028
Wartungsheft / Nachweis	digitaler Nachweis / vollständig	**Restlauf bis Service**	9 Monat(e)
Letzte Wartung		**Polsterart**	Leder
Vorschaden	Keine Feststellbar	**Polsterfarbe**	Schwarz
Nachlackierung	Keine Feststellbar	**zul. Gesamtgewicht**	2.149 kg
Dokumente	ZB I vorhanden	**Anzahl Halter**	unbekannt
Schlüssel soll/ist	2/2	**Anzahl Sitze / Türen**	5 / 5
Vertragsnummer	52095508	**Re-Import**	Nein

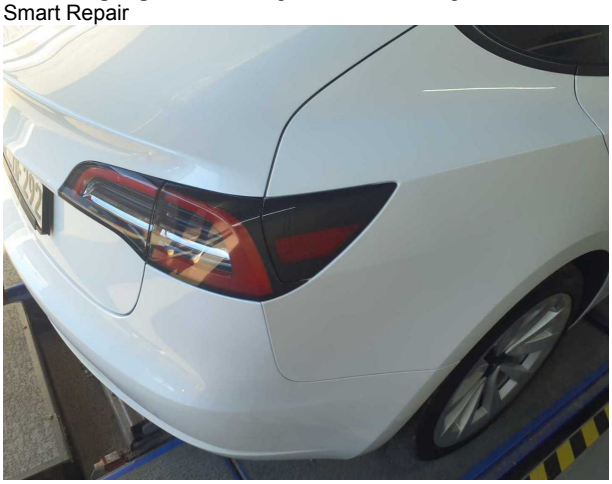
Nr.	Bauteilgruppe	Beschreibung
1	Stossfänger vorn	Stossfänger vorn - Kratzer - Smart Repair
2	Stossfänger hinten	Rückstrahler rechts - verkratzt / verschürft - erneuern

Beschädigung #1: Stossfänger vorn: Stossfänger vorn - Kratzer - Smart Repair
