LVV Nr	4637695
Hersteller	Cupra
Model	Ateca
Variante	DE - SUV5 2.0 TSI EU6d, 4Drive OPF, (Facelift) 2020 - 2023 2.0 TSI VZ
Listenpreis	44.940,34
VIN	VSSZZZ5F9P6506723
Erstzulassungsdatum	1.10.2022
Kennzeichen	M WP1564

DEKRA-Nr: 0232 / 0100045418 / 2026 / B087237000300 vom 28.10.2026

Zustandsbericht / Minderwertgutachten

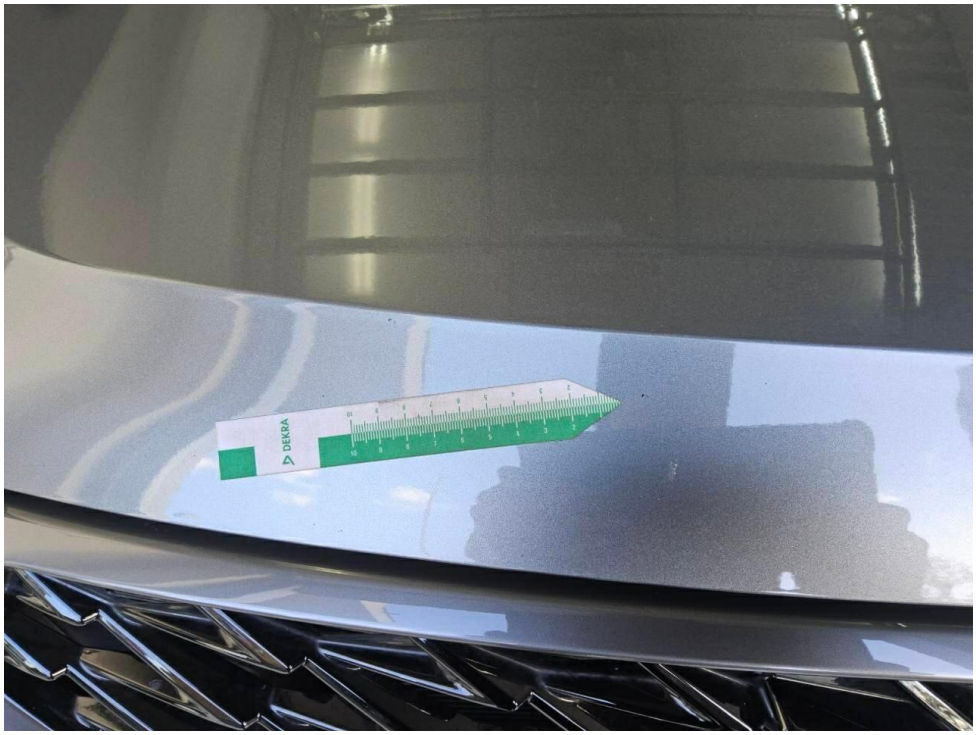
Bild 13 : Motorhaube Lackierung, Steinschlag, Gebrauchsspur

Felge hinten rechts, zerkratzt, Gebrauchsspur (Bild 19)
Tür hinten rechts Einstieg Lackierung, zerkratzt, Gebrauchsspur (Bild 18)
Tür vorne rechts Schutzleiste unten Lackierung, zerkratzt, Gebrauchsspur (Bild 17)
Felge vorne rechts, zerkratzt, Gebrauchsspur (Bild 16)
Tür vorne links Schutzleiste unten Lackierung, zerkratzt, Gebrauchsspur (Bild 15)
Stoßfänger vorne Lackierung, Steinschlag, Gebrauchsspur (Bild 14)
Motorhaube Lackierung, Steinschlag, Gebrauchsspur (Bild 13)

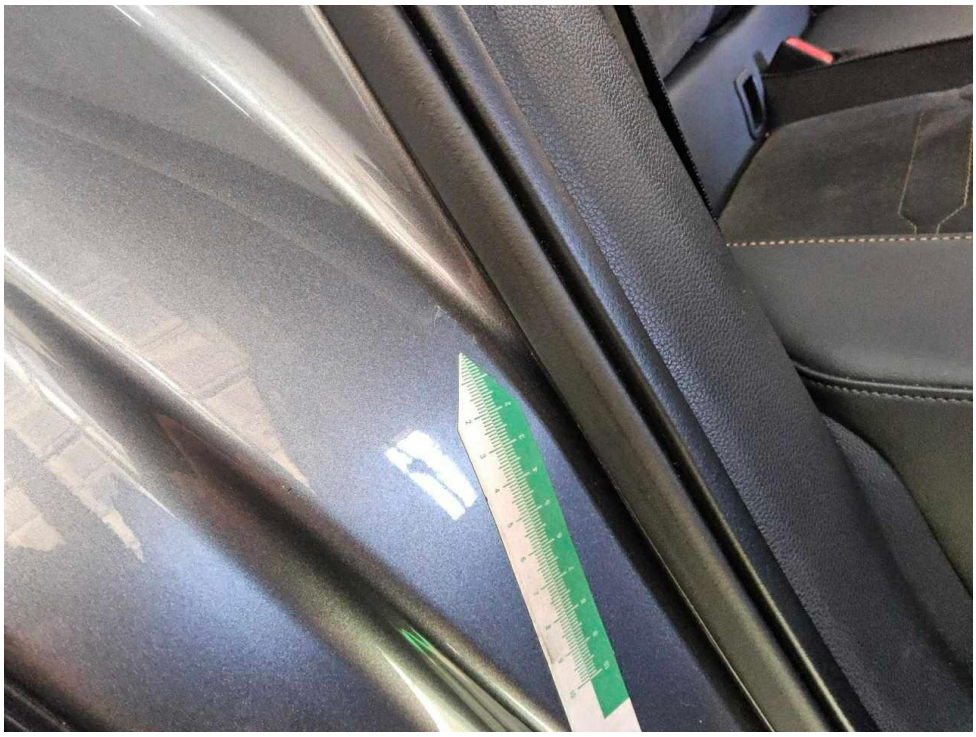
Bild 17 : Tür vorne rechts Schutzleiste unten Lackierung, zerkratzt, Gebrauchsspur
