Lynk & Co 01

Informazioni Veicolo

Marca:	**Lynk & Co**	Targa:	
Cambio:		Colore esterno:	**Nero**
Modello:	**01**	N. Telaio:	**L6TCX2E79PE044412**
Carburante:	**Ibrido plug-in**	Potenza:	
Versione:		Data di immatricolazione	**30/08/2023**
Chilometraggio:	**67210 km**	Numero di porte:	**5**

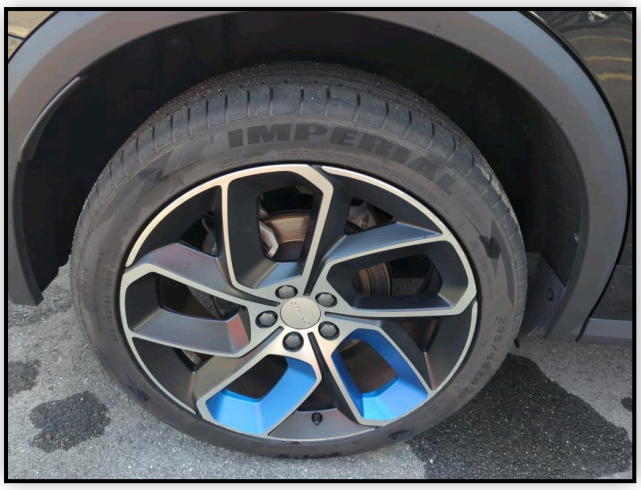
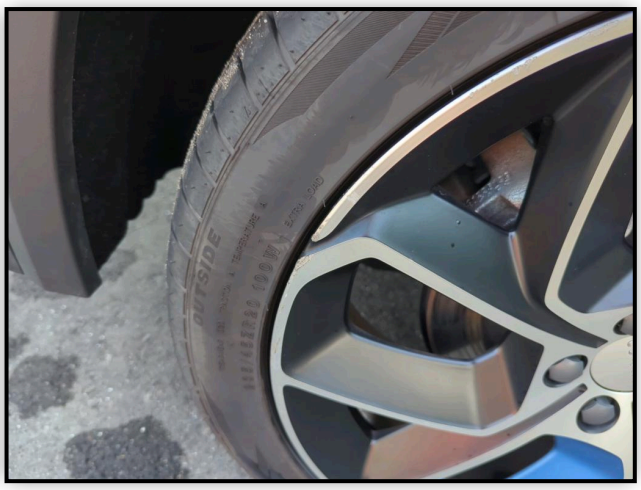
Cerchio lega bicolore / policromo ant. Dx
Graffiature
Riparare / sostituire (somma forfettaria)
Ruote

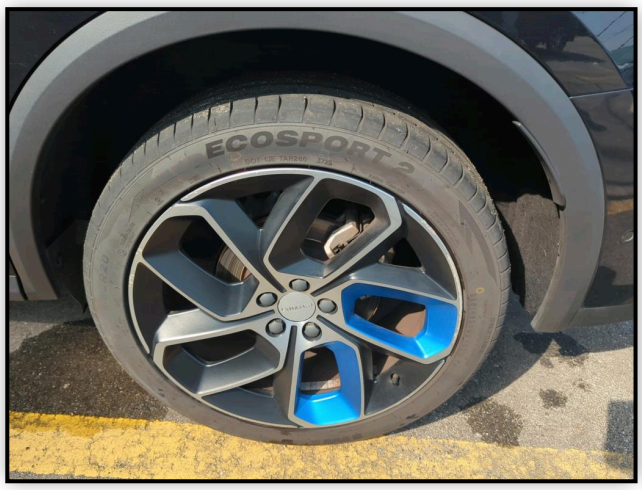
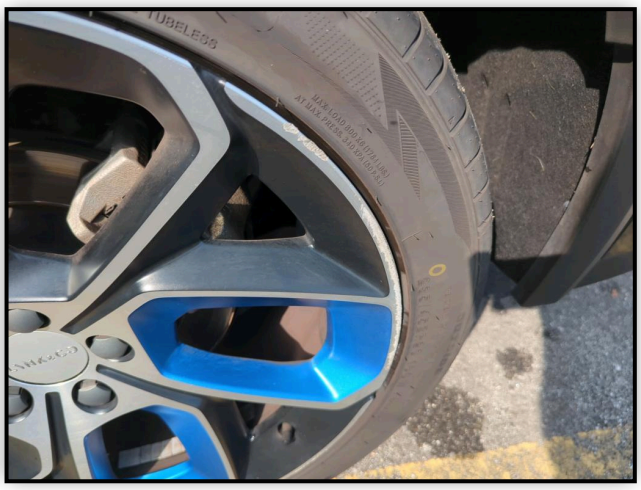
Cerchio lega bicolore / policromo post. Dx
Graffiature
Riparare / sostituire (somma forfettaria)
Ruote

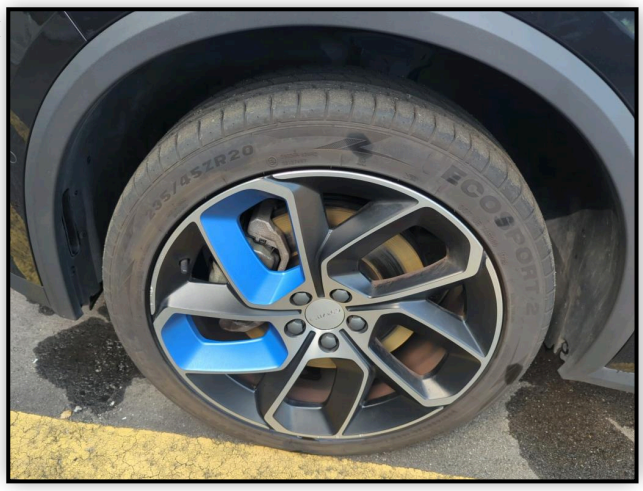
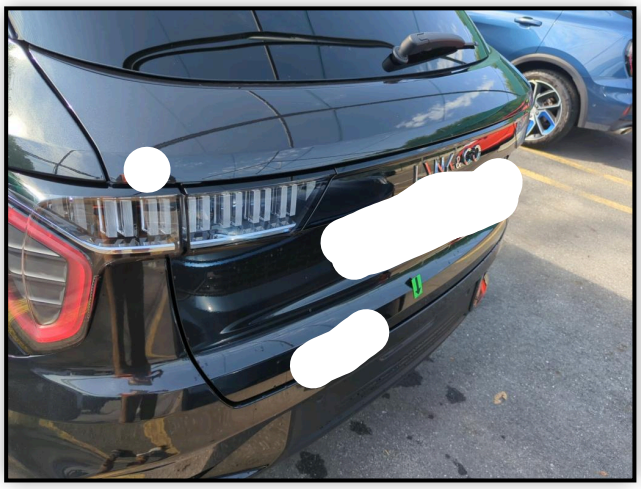
Cerchio lega bicolore / policromo post. Sx
Graffiature
Riparare / sostituire (somma forfettaria)
Ruote
