Informe de tasación

HYUNDAI I30

1.0 TGDI 48V KLASS 5P FAM

VIN	TMAH381BAPJ147126
Primera matriculación	27/9/2023
Kilometraje del vehículo	95.905 km

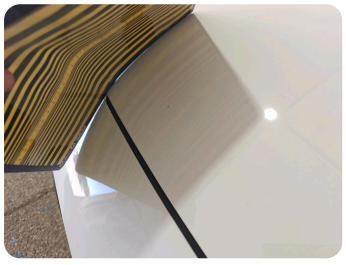
3 | Paragolpes Delantero

Tipo de daño	Golpe(s) y arañazo(s)
Modo de reparación	Reparar + Pintar

4 | Espoiler Delantero

Tipo de daño	Rayado
Modo de reparación	Pintar

5 | Capó

Tipo de daño	Golpe(s) y arañazo(s)
Modo de reparación	Aceptable

6 | Parabrisas

Tipo de daño	Esquirla
Modo de reparación	Reparación Parabrisas

7 | Aleta Del Iz

8 | Puerta Delant Iz

9 | Puerta Tras Iz

10 | Paragolpes Tras

11 | Revestimiento del Paragolpes Tras Ctro
