Zustandsbericht

Protokollnummer: 48361360
Auftrags-Nr / Referenz: 52086461
Besichtigungsdatum: 20.10.2026

Hersteller / Modell	Tesla Model Y Long Range Dual Motor AWD		
Kennzeichen	HH-BK 388E	**Fahrgestellnummer**	XP7YGCEK0NB016510
Erstzulassung	18.08.2022	**Laufleistung (abgelesen)**	89.982 km
HSN/TSN	1480 / ABD 00013	**Kraftstoffart**	Elektro
Fahrzeugart	Mehrzweckfahrzeug	**Antriebsart**	Allradantrieb
Schadstoffklasse	2017/1151	**Getriebe / Anzahl Gänge**	Direktantrieb
Farbe	Pearl White Multi-Coat	**Besichtigungszustand**	bedingt: Licht/Nässe/Schmutz
Leistung	153 kW	**Nächste HU**	09/2027
Wartungsheft / Nachweis	digitaler Nachweis / vollständig	**Restlauf bis Service**	
Letzte Wartung		**Polsterart**	Leder
Vorschaden	Keine Feststellbar	**Polsterfarbe**	Schwarz
Nachlackierung	Keine Feststellbar	**zul. Gesamtgewicht**	2.619 kg
Dokumente	ZB II vorhanden	**Anzahl Halter**	1
Schlüssel soll/ist	4/4	**Anzahl Sitze / Türen**	5 / 5
Vertragsnummer	52086461	**Re-Import**

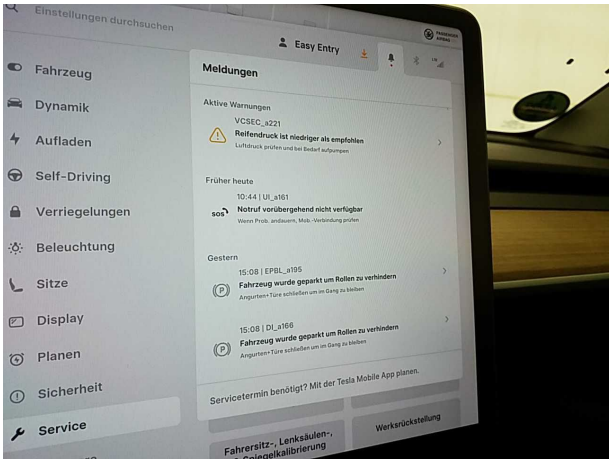
Nr.	Bauteilgruppe	Beschreibung
1	Instrumententafel	Kontrollleuchte (Reifendruck) - leuchtet - befunden ggf. instandsetzen
2	Tür vorn rechts	Schachtleiste außen - verformt - erneuern
3	Heckklappe/-tür	Heckklappe - Delle / Lackschaden - Smart Repair
4	Verkleidungen/Abdeckungen	Heckdeckel, Innenverkleidung - verformt - erneuern
5	Heckleuchte	Heckleuchte links (innen) - gebrochen / gerissen - erneuern

Beschädigung #1: Instrumententafel: Kontrollleuchte (Reifendruck) - leuchtet - befunden ggf. instandsetzen

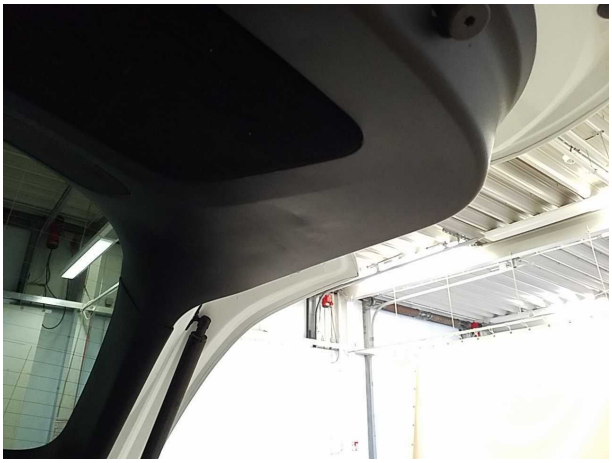
Beschädigung #3: Heckklappe/-tür: Heckklappe - Delle / Lackschaden - Smart Repair
