Vehiculo: 5627NBF

N.Peritacion : 000088145

Modelo: OPEL VIVARO 2.0 TD 132KW AUTO XL 4P 9 PLAZAS TITANIUM GRE
Bastidor: VXEVKEHZ6SZ024110 Kilometros: 49987
Empresa: MOBUS RENT SLU
Solicitud: 26437
Fecha: 07/10/2026
Lugar: MOBUS TORRELLANO
Taller: GM MOBUS 39MO
Precio H.M.O.: 39.00 € Dto: 0%
Precio H.PIN.: 39.00 € Dto: 0%

Peritacion de Vehiculo

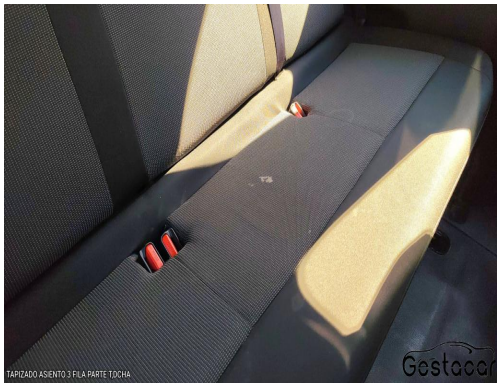
TAPIZADO ASIENTO 3 FILA PARTE TOCHA

ALETA TRASERA DERECHA
Gestacar

PUERTA TRAS DCH
Gestacar

TAPACUBOS TRA DCH
Gestacar
