Vehicle info

Make	BMW	Gearbox	Automatic
Model	i3 42,2kWh (I01)	Fuel type	Electric
Mileage	58,596	kW	125
VIN	WBY8P210907L28175	cc	0
First registration date	9/22/2022	Customer	BMW Austria Leasing GmbH Minderwertgutachten

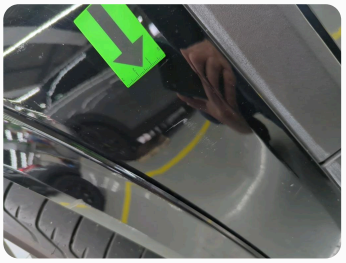
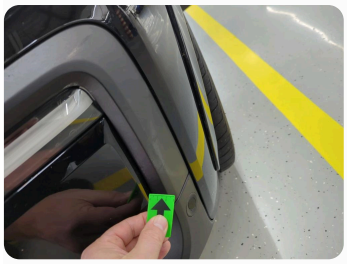
2 | Door FL

Damage type	Scratch(es)
Repair mode	Touch up
Cause	Use/wear

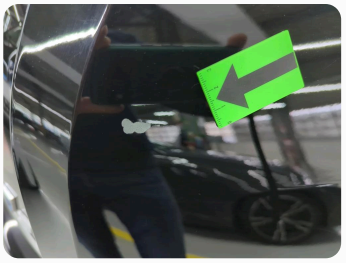
5 | Bumper F

Damage type	Scratch(es)
Repair mode	Paint
Cause	Use/wear
