DEKRA-Nr: 0227 / 039341 / 2026 / B075520000945 vom 10.09.2026

Vermarktungsbericht

Auftraggeber	ALD AutoLeasing D GmbH Kooperationen, Nedderfeld 95, 22529 Hamburg
Besichtigung	28.08.2026

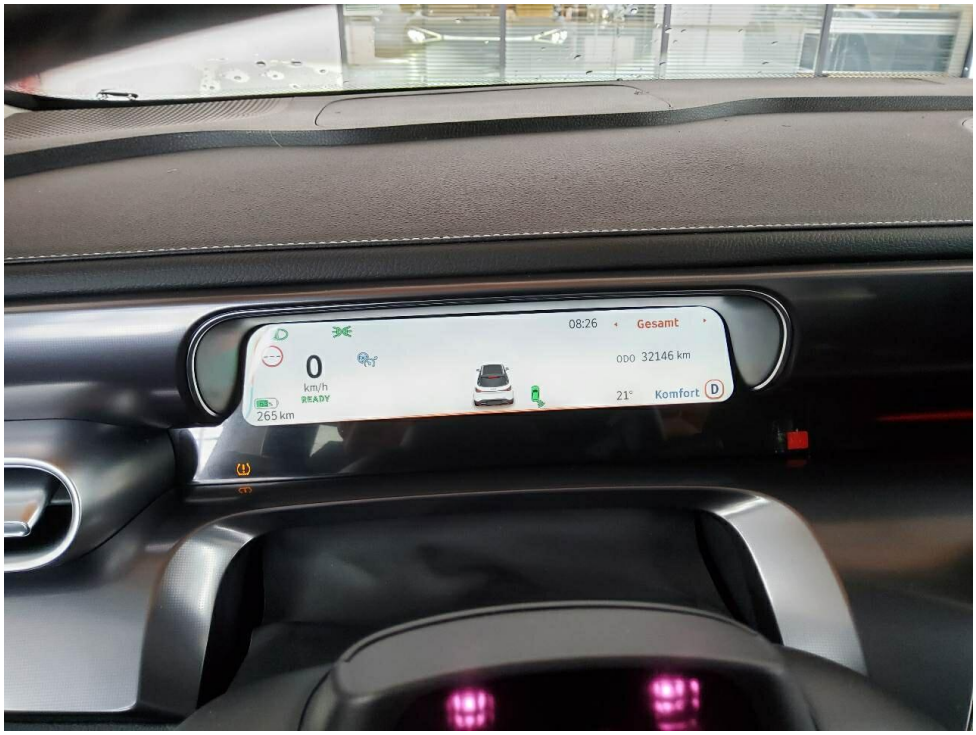
Bild 3 : Tacho mit KM Stand

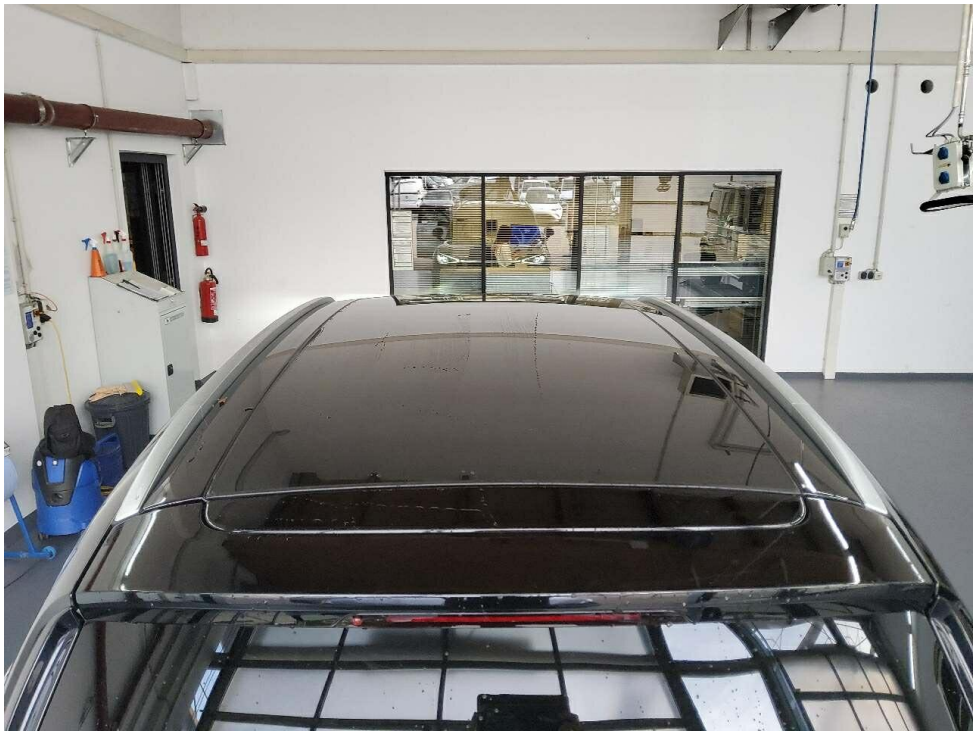
Bild 5 : Dach von hinten nach vorne

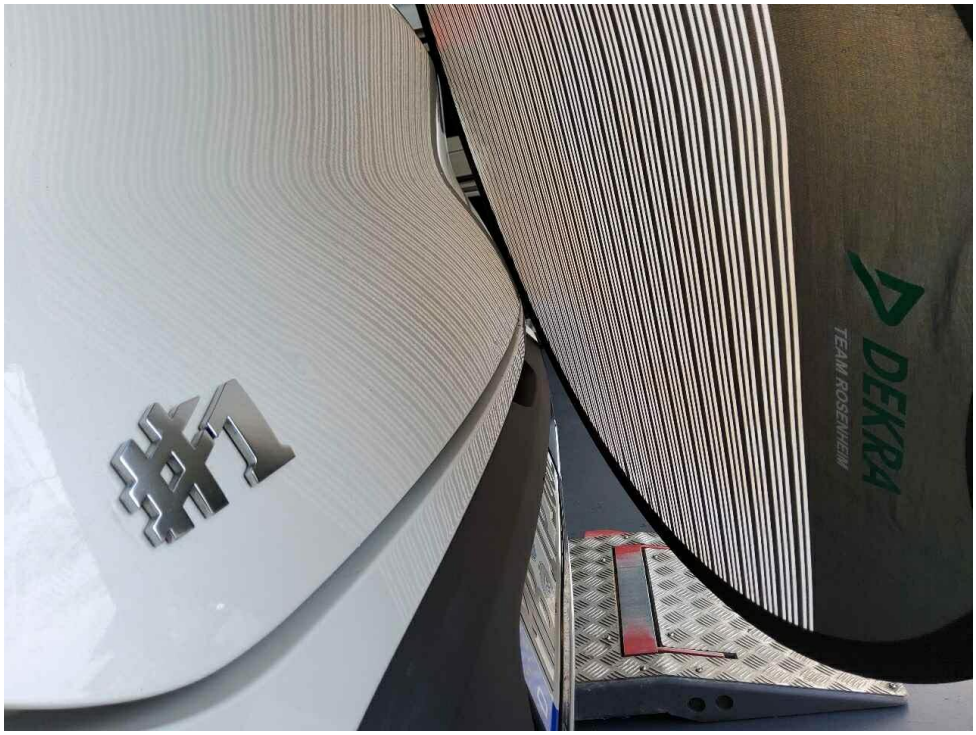
Bild 9 : Heckklappe unterhalb eingedrückt

smart repair (Bild 25, 26, 27, 28, 30)
6. Türe vorn links Dellen, smart repair (Bild 32, 33)
7. Heckklappe, mehrfach eingedellt, instandsetzen und lackieren mit Lackaufbau
8. Tür vorne rechts, eingedellt, instandsetzen und lackieren mit Lackaufbau
9. Tür hinten rechts, eingedellt, instandsetzen und lackieren mit Lackaufbau
10. Lackvorbereitung

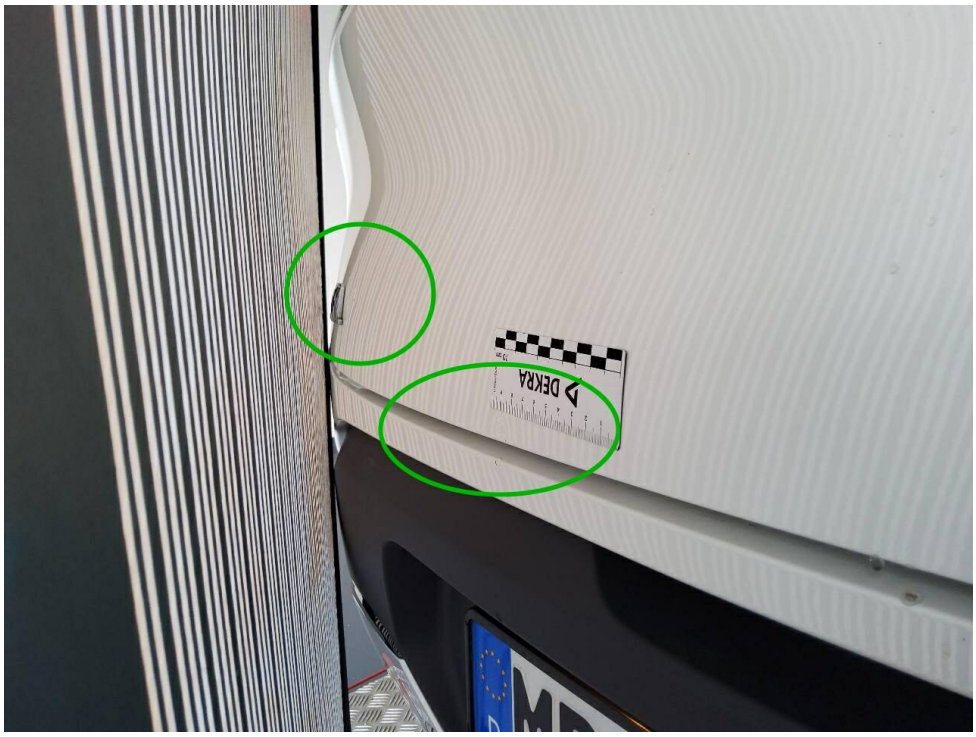
Bild 10 : Heckklappe unterhalb eingedrückt

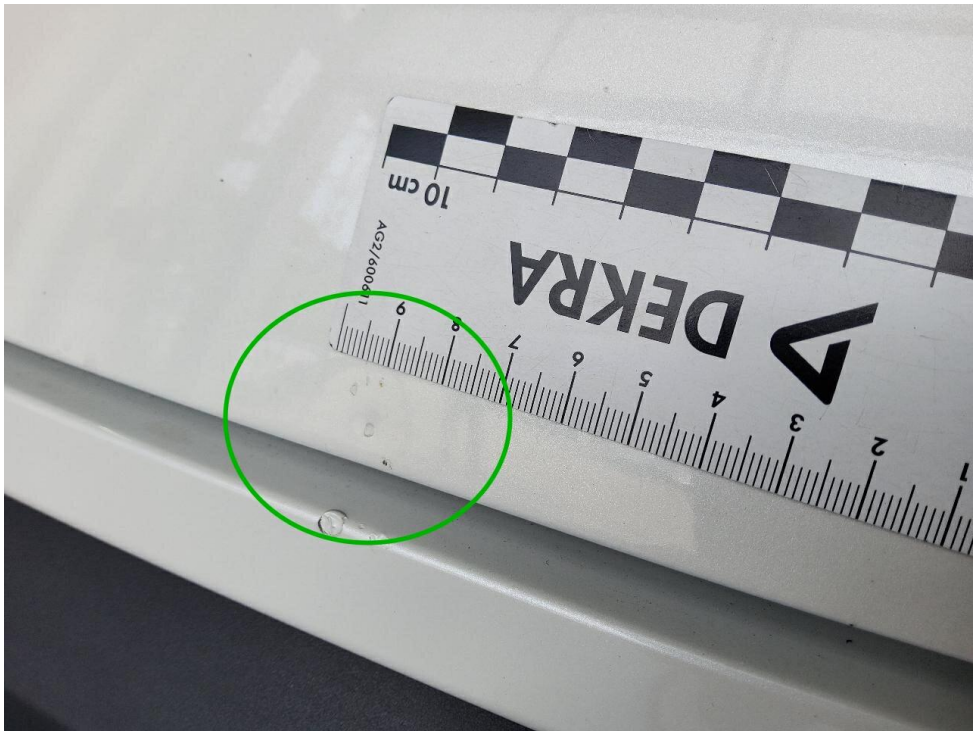
Bild 11 : Heckklappe unterhalb eingedrückt

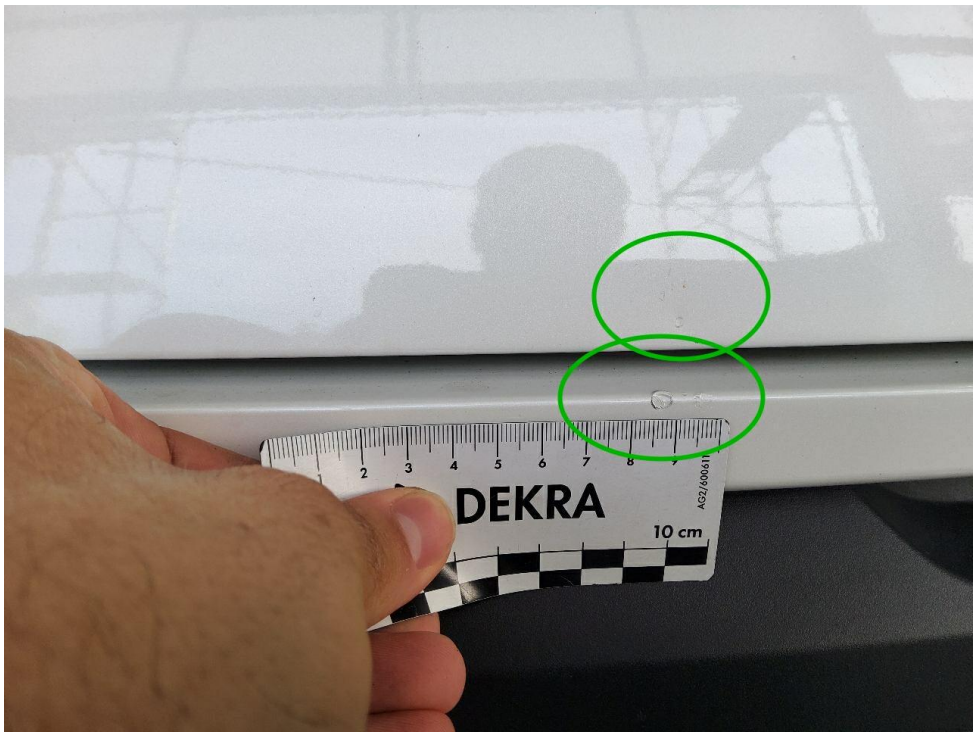
Bild 12 : Stoßfänger verschrammt und plastisch verformt

1. HU seit 07/2026 überfällig, erneuern
2. Stoßfänger hinten mehrfach verschrammt und plastisch verformt, erneuern
3. LM Felge vorn links verschrammt, smart repair (Bild 21, 22)
4. LM Felge hinten rechts verschrammt, smart repair (Bild 23, 24)
5. LM Felge vorn rechts verschrammt,

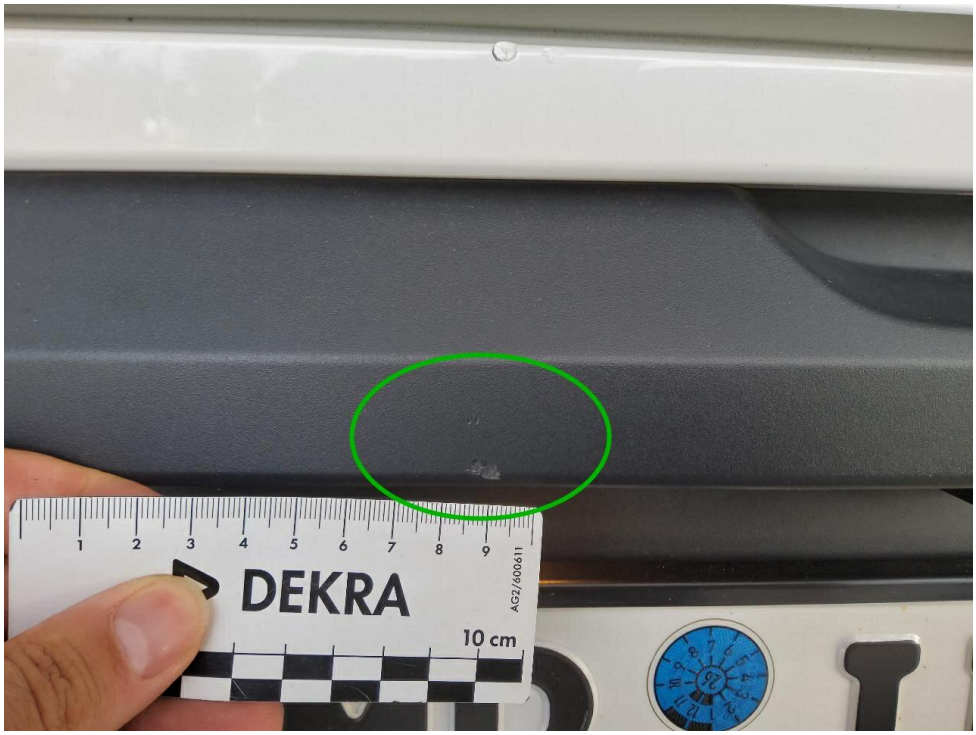
Bild 13 : Stoßfänger verschrammt und plastisch verformt

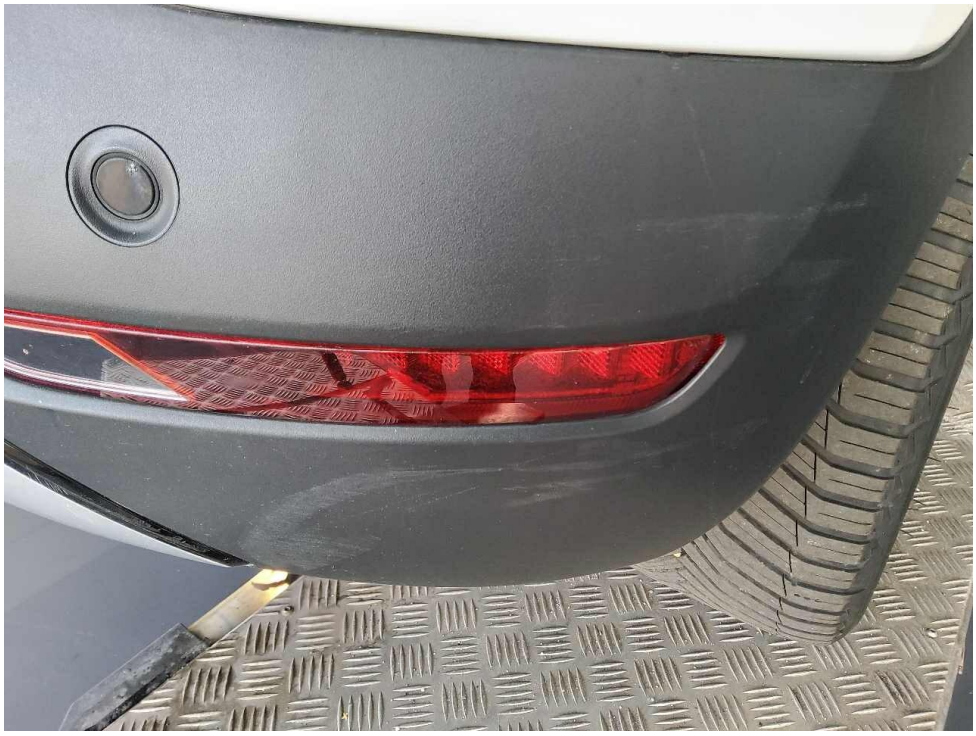
Bild 16 : Stoßfänger verschrammt und plastisch verformt

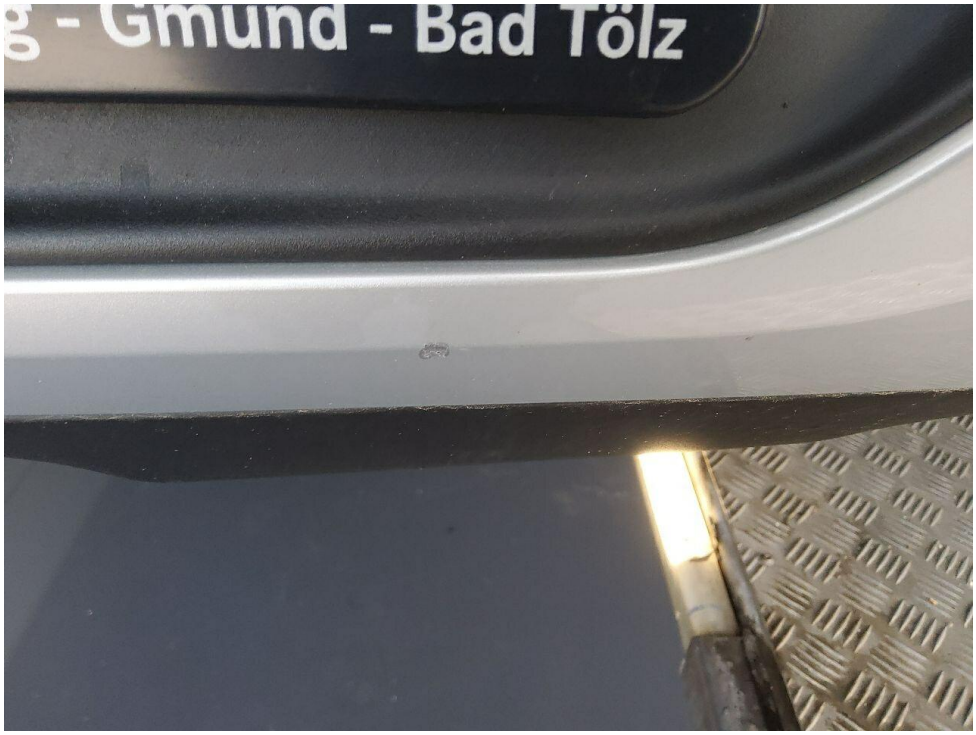
Bild 17 : Stoßfänger verschrammt und plastisch verformt
