Rapport d'inspection

PEUGEOT 3008²HY

VIN	VF3M4DGZUPS122574
Kilométrage	146 300 km
Première immatriculation	03/11/2023
Couleur carrosserie	Noir

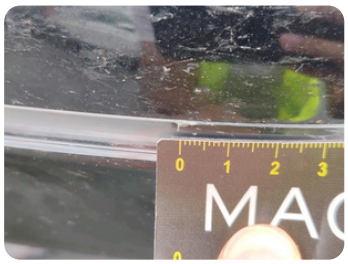
Aile ARD

Type de dommage	**Bosse(s)**
Mode de réparation	**LI - Réparer et peindre (complet)**
