DEKRA-Nr: 0492 / 027588 / 2026 / B078523000442 vom 06.10.2026

Vermarktungsbericht

Auftraggeber	ALD AutoLeasing D GmbH Ford Lease, Nedderfeld 95, 22529 Hamburg
Besichtigung	05.10.2026

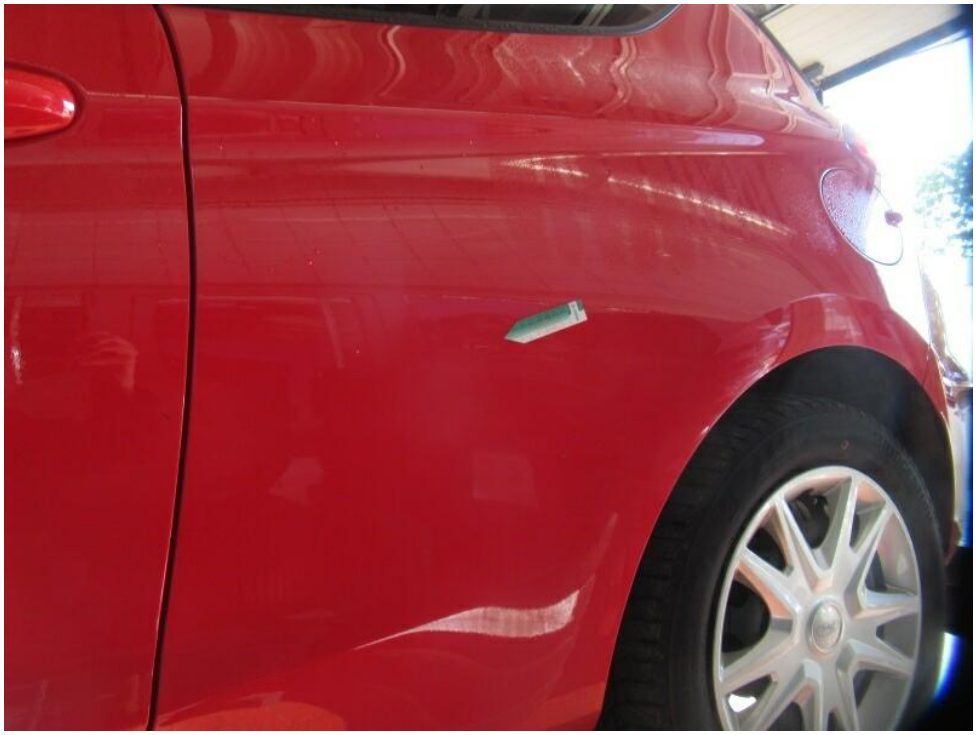
Bild 30 : Kotflügel vorne links Lackierung, verschrammt, smart repair

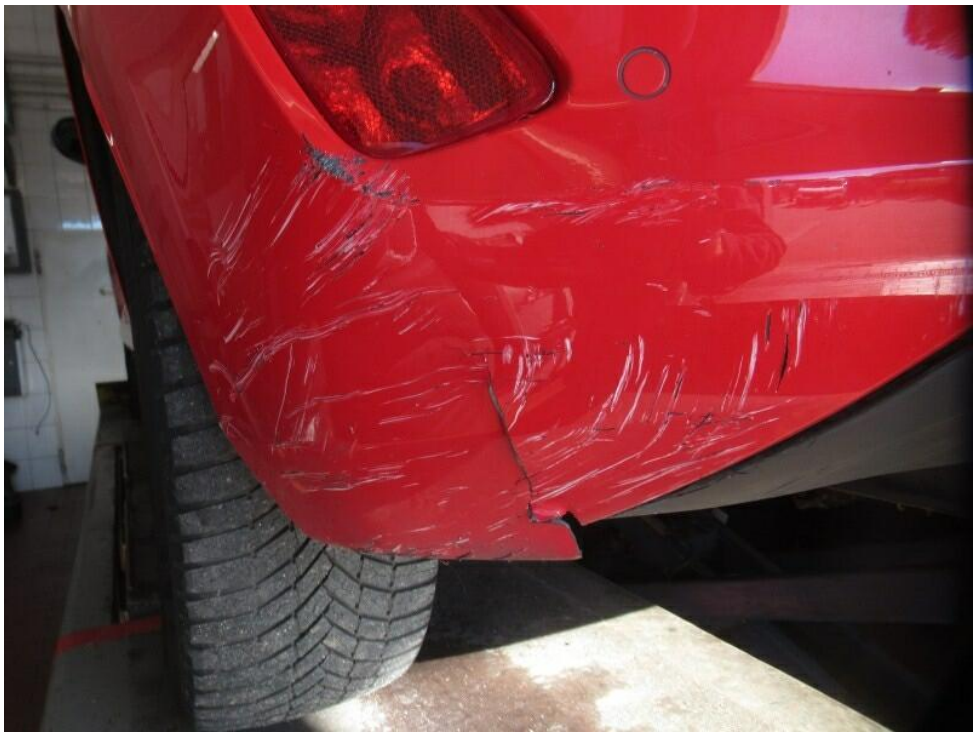
Bild 33 : Stoßfänger hinten, zerbrochen, erneuern und lackieren mit Lackaufbau
