Athlon Verkaufsexpertise

Kunde :	**Athlon Germany KD**		
Berichtsnummer :	**0000000943235-DE949**	**Vertragsnummer :**	**12227826**
Amtl. Kennzeichen :	**D-AR 544E**

Volvo V60 Kombi .

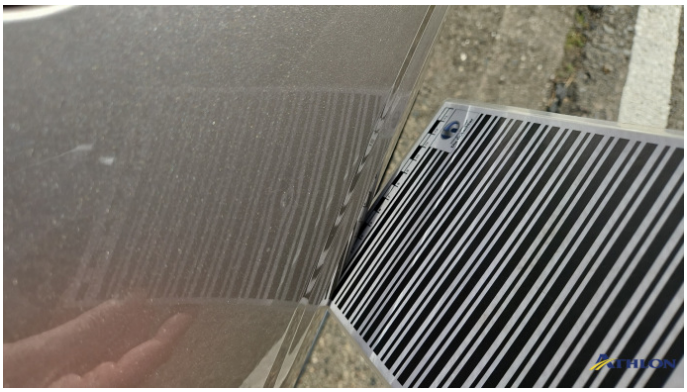
1. Stoßfänger Hinten
Kratzer
