TÜV SÜD Auto Partner GmbH
Wiesenring 2
04159 Leipzig

Besichtigungsdatum: 29.09.2026
Protokollnummer: 48078605
Erstellt durch: Markus Böttcher
Besichtigt durch: O. Griese

VSSZZZKN2PW001019

Zustandsbericht

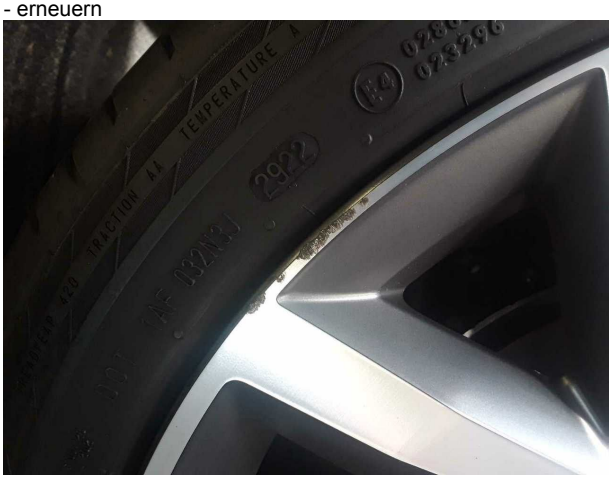
Beschädigung #3: Rad/Reifen: Leichtmetallfelge vorn links - beschädigt - erneuern
