Wertgutachten

Vorgang	
Ihr Auftrag vom	09.06.2026 durch Raiffeisen-Impuls Fuhrparkmanagement GmbH & Co. KG
Besichtigungsort	36272 Niederaula, Industriestraße 11
Besichtigungsdatum	24.06.2026
Referenznummern	0002072387

Fahrzeugdaten / Technische Daten			
Fahrzeugident.-Nr.	**WF0YXXTTGYNR48603**		
Fahrzeugart	PKW - Kasten geschlossen	**Farbton / Lackart**	Polar-Silber / Metallic
Hersteller	Ford	**Nächste HU**	04/2027
Typ / Verkaufsbez.	Transit Custom 2.0 TDCi 320 L1 Trend	**Laufleistung abgelesen**	132.426 km
Erstzulassung	22.02.2023	**Emissionsklasse**	Euro 6d
Getriebe / Gänge	Manuell / 6	**Sitzplätze / Türen**	2 / 4
Achsen / angetrieben	2 / 1	**Anzahl Besitzer**	unbekannt
Motorart	Reihenmotor / Diesel	**Hubraum / Nennleistung**	1.995 ccm / 96 KW
Antriebsart	Frontantrieb		
Fahrzeugdaten wurden durch den Auftraggeber mitgeteilt und am Fahrzeug gegengeprüft und ergänzt.

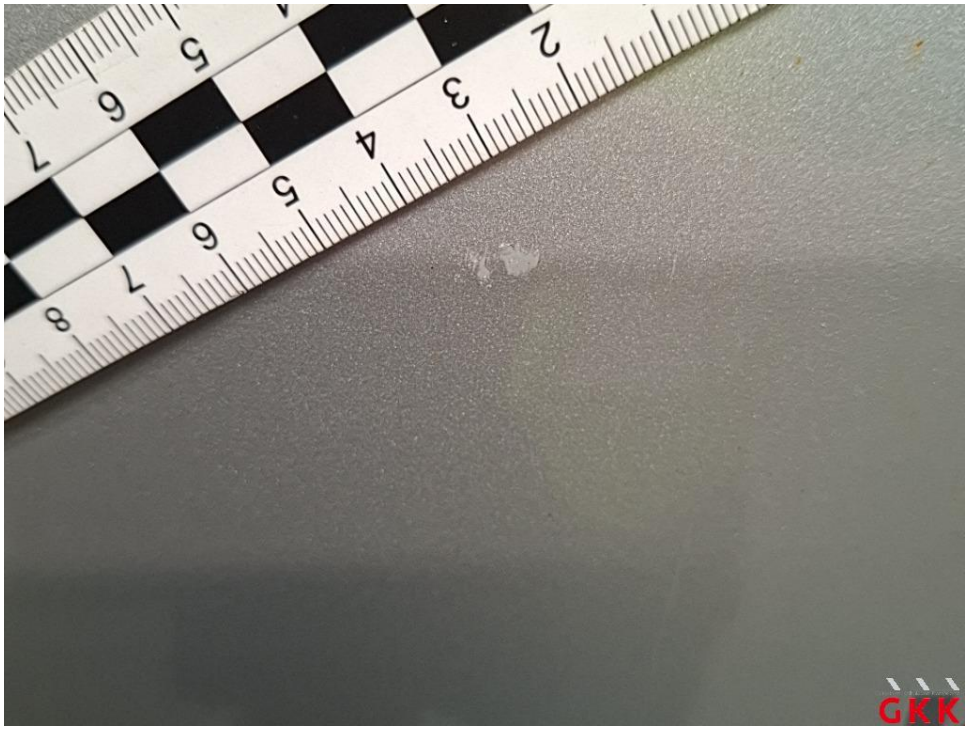
Bild 25 Heckklappe, verkratzt, lackieren

Bild 26 Heckklappe, verkratzt, lackieren

Heck (Angaben ohne MwSt.)	Reparaturkosten	MW
Heckklappe, verkratzt, lackieren (Bild 25, Bild 26, Bild 27)	1063,55 €	531,78 €
Heckklappe Innenverkleidung, beschädigt, ersetzen (Bild 15, Bild 16)	159,63 €	79,82 €

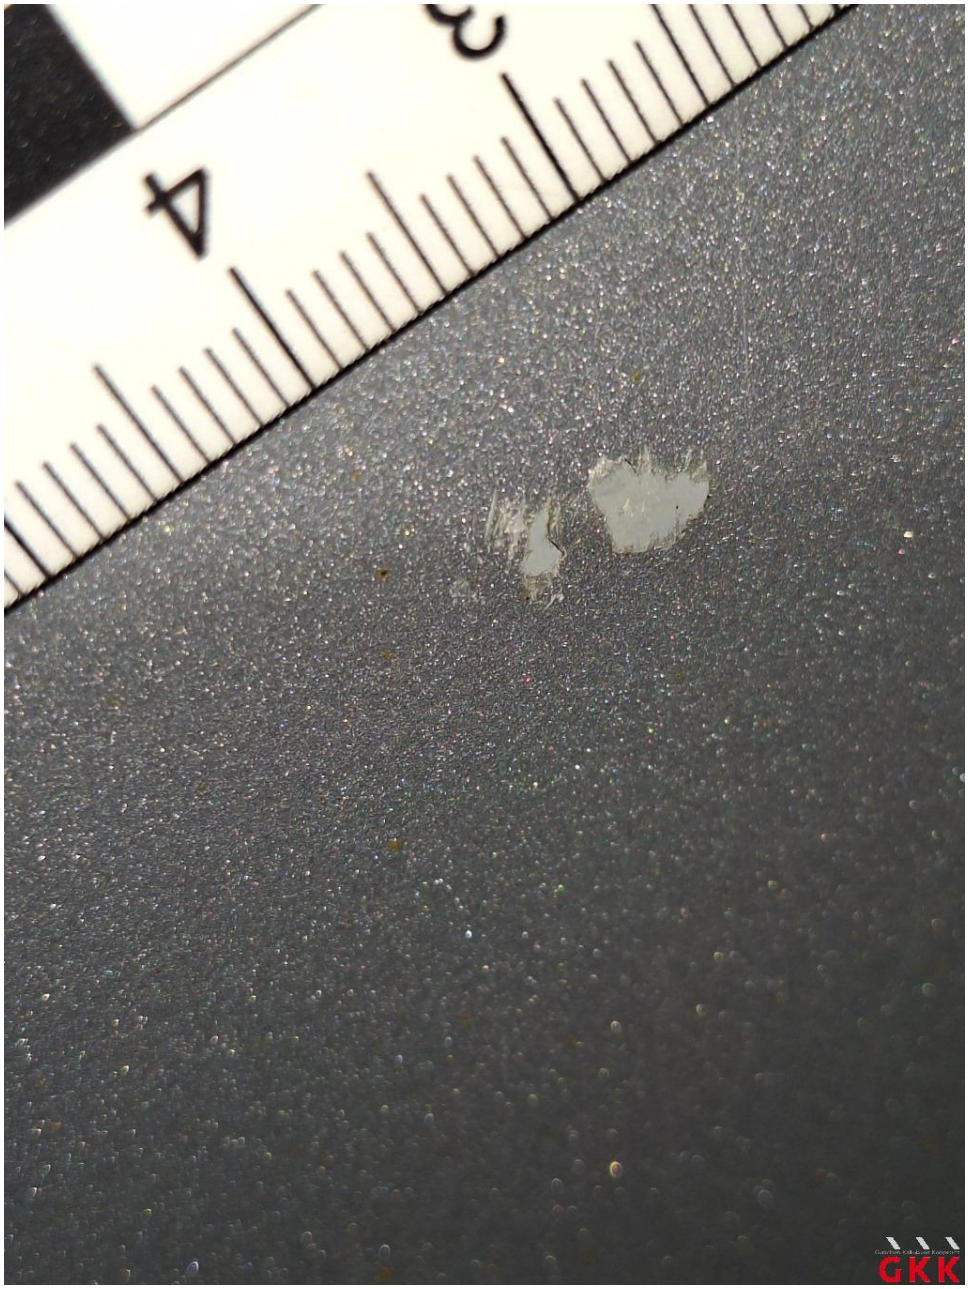
Bild 27 Heckklappe, verkratzt, lackieren

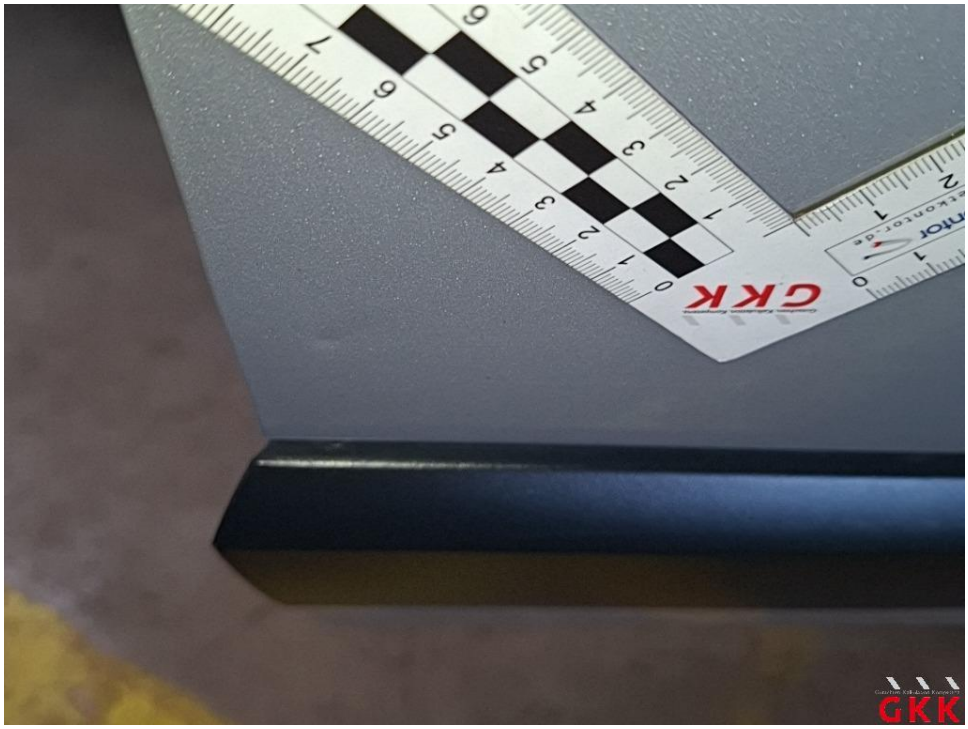
Bild 36 Tür vorne rechts, beschädigt, instand setzen - lackieren

Seite rechts (Angaben ohne MwSt.)	Reparaturkosten	MW
Tür vorne rechts, beschädigt, instand setzen - lackieren (Bild 34, Bild 35, Bild 36)	788,34 €	434,05 €
Schiebetür rechts, verkratzt, lackieren (Bild 32, Bild 33)	650,84 €	325,42 €
