LVV Nr	5268409
Hersteller	Hyundai
Model	Bayon
Variante	Trend 1.0 T-GDI 48V MHEV
Listenpreis	22.831,94
VIN	NLHBN81GGNZ198218
Erstzulassungsdatum	1.1.2023
Kennzeichen	M TZ1744

DEKRA-Nr: 0575 / 0100044069 / 2026 / B082653000173 vom 03.11.2026

Zustandsbericht / Minderwertgutachten

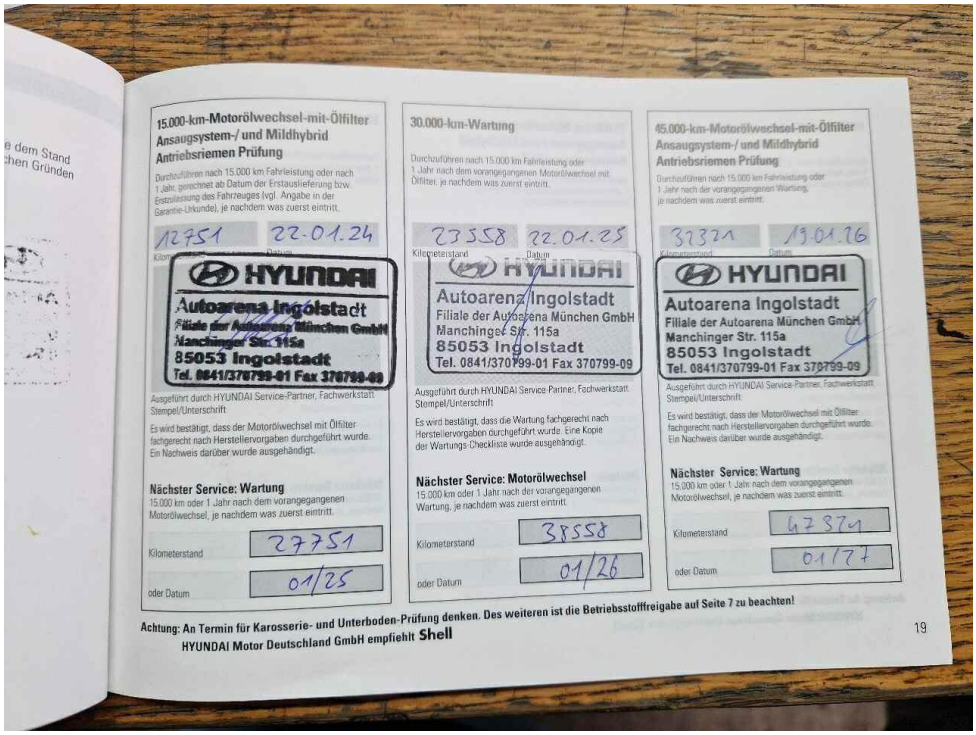
Bild 13 : Serviceheft

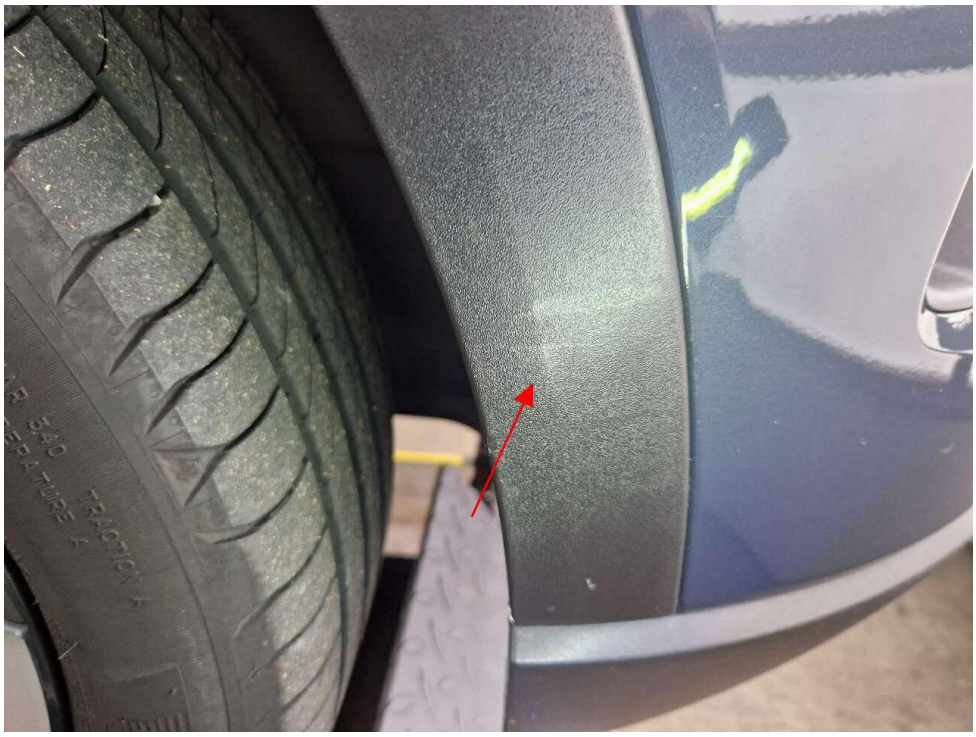
Bild 20 : Radlaufblende vorne rechts verkratzt

Radlaufblende hinten rechts verkratzt, (Bild 16)
Blende Heckstoßfänger verkratzt, (Bild 17)
Einstieg vorne rechts Lackausbesserung, (Bild 19)
Radlaufblende vorne rechts verkratzt, (Bild 20)
Blende Frontstoßfänger Druckstelle, (Bild 21)
Naht vom Lehnenbezug Fahrersitz abgewetzt, (Bild 22)
Motorhaube Steinschläge, (Bild 23)
