MACADAM
Volkswagen * Transporter FL'19

Voertuiginformatie

Samenvatting schade

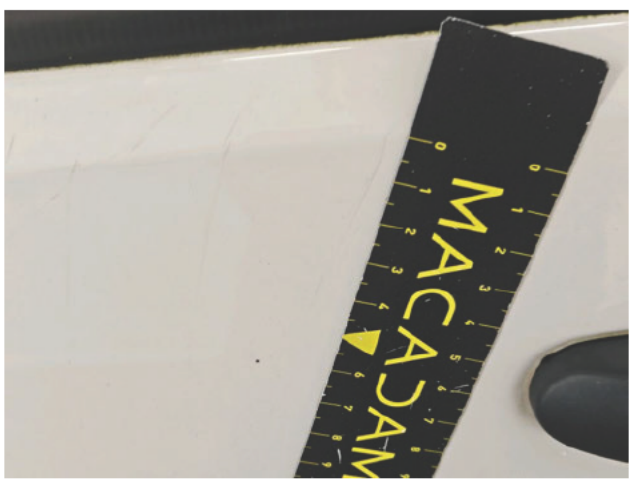
Buitenspiegel L compleet
Kras(sen)
Vervangen
Links

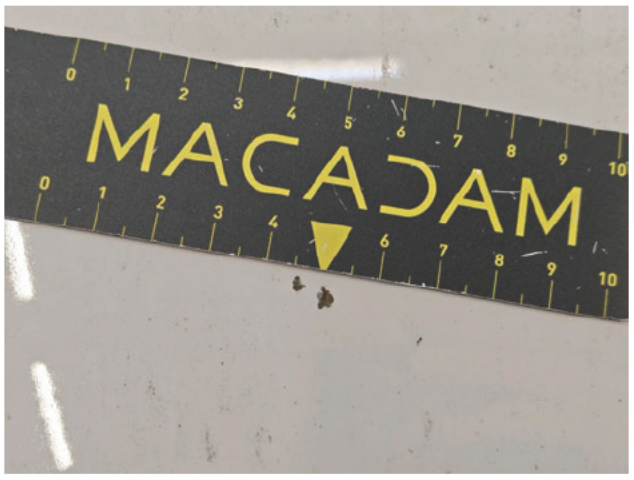
Bumper A
Kras(sen)
Vervangen
Achterzijde
