DEKRA-Nr: 0542 / 035135 / 2026 / B090136000468 vom 16.10.2026

# Zustandsbericht/Minderwertgutachten-Leasing

| Marke | OPEL | Typ / Verkaufsbez. | Corsa 1.2 Direct Inj Turbo Start/Stop Automatik Elegance |
| Sitzplätze | 5 | Fahrzeug-Ident.-Nr. | VXKUPHNKSP4216511 |

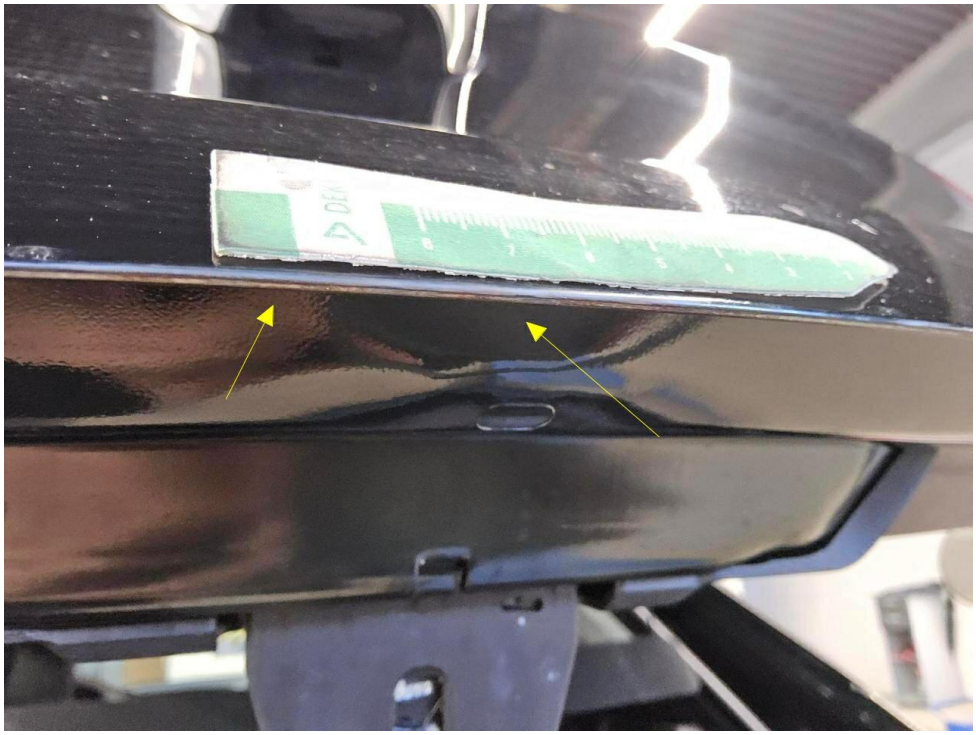
Bild 14 : Heckdeckel Kante, zerkratzt, smart repair

Bild 15 : Heckdeckel Kante, zerkratzt, smart repair

1. Motorhaubendichtung eingerissen, erneuern (Bild 32, 33)
2. Hauptuntrrsuchung abgelaufen, erneuern
3. Tür hinten links, eingedellt, smart repair (Bild 28, 29)
4. Tür vorne links, eingedellt, drücken
5. Stoßfänger hinten Lackierung, zerkratzt, smart repair (Bild 16, 17)
6. Heckdeckel Kante, zerkratzt, smart repair (Bild 14, 15)
7. Heckdeckel, eingedellt, drücken (Bild 30, 31)

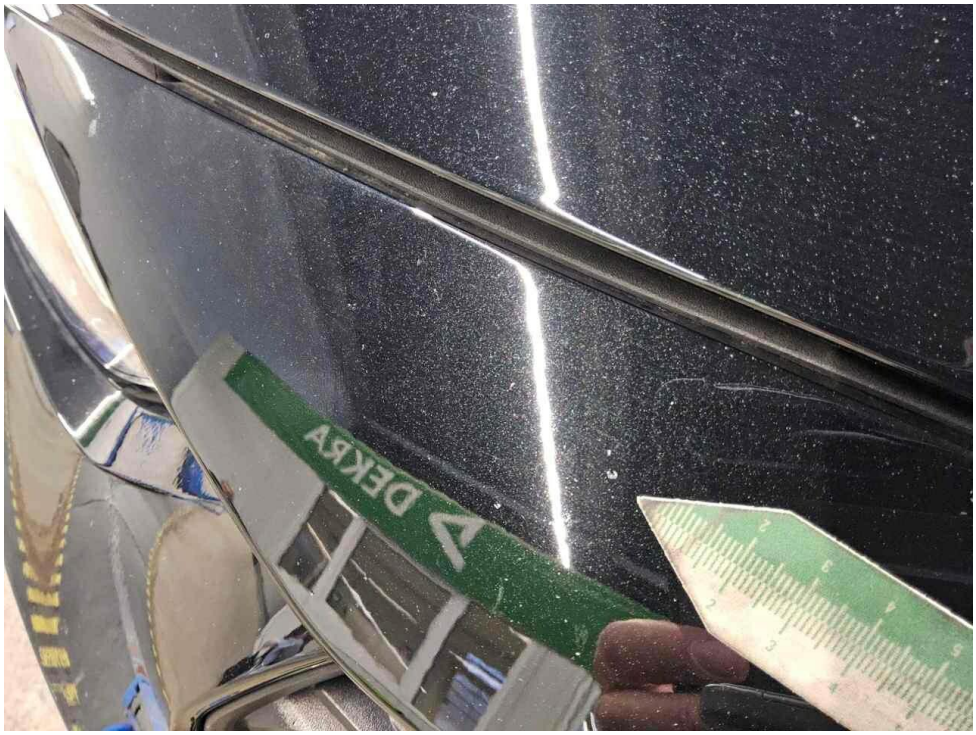
Bild 20 : Stoßfänger vorne Lackierung, Steinschlag, Gebrauchsspur

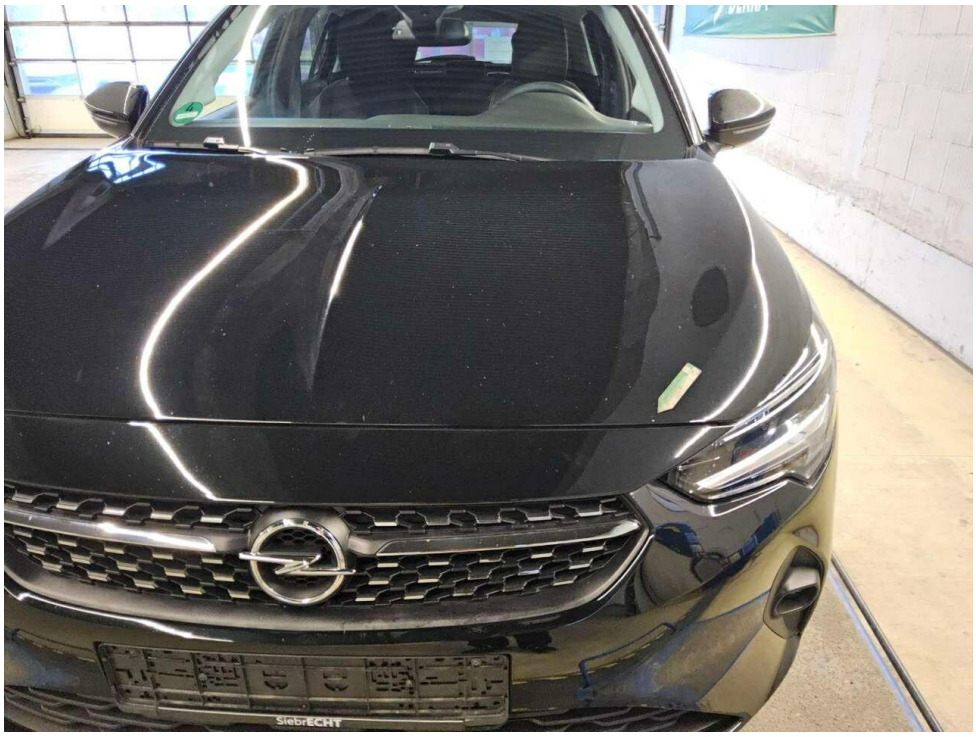
Bild 21 : Stoßfänger vorne Lackierung, Steinschlag, Gebrauchsspur

LM Felge vorne links zerkratzt, Gebrauchsspur,
Frontscheibe, Steinschlag, Gebrauchsspur (Bild 24, 25)
Motorhaube Lackierung, Steinschlag, Gebrauchsspur (Bild 22, 23)
Stoßfänger vorne Lackierung, Steinschlag, Gebrauchsspur (Bild 20, 21)
Tür hinten rechts Lackierung, zerkratzt, Gebrauchsspur (Bild 18, 19)

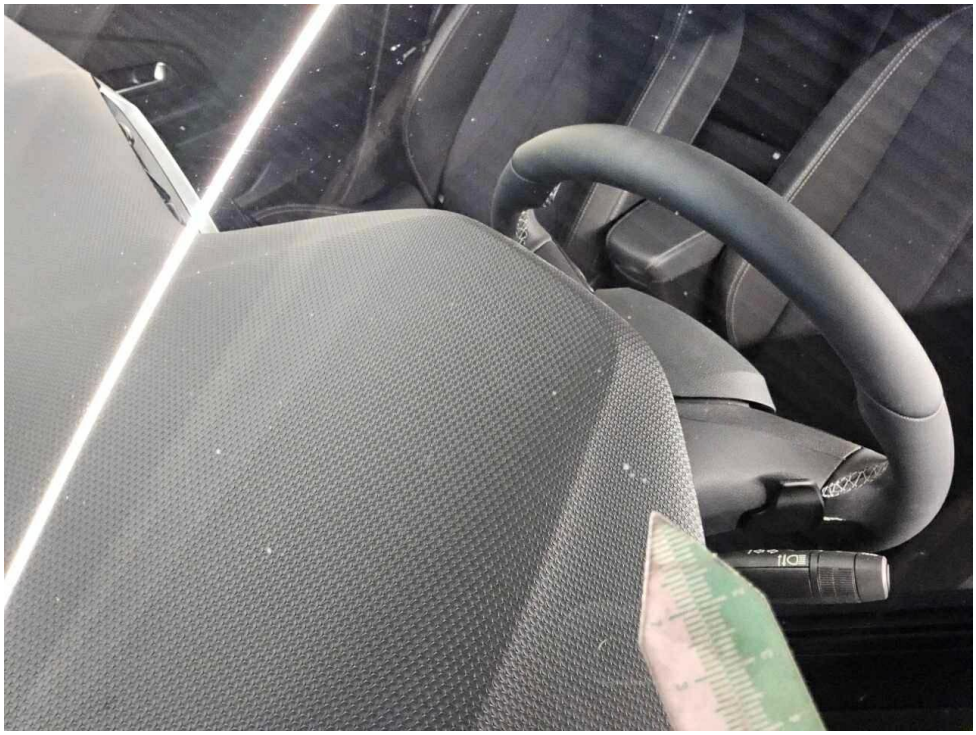
Bild 24 : Frontscheibe, Steinschlag, Gebrauchsspur
