Informe de tasación

CITROEN C4

PURETECH 130 SS 6V SHINE

VIN	VR7BAHNSANE081831
Primera matriculación	30/6/2023
Kilometraje del vehículo	166.516 km

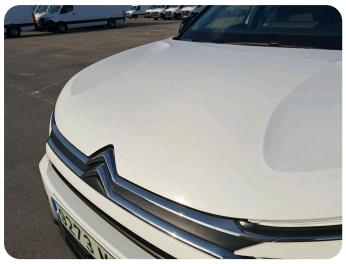
1 | Paragolpes Delantero

Tipo de daño	Rayado
Modo de reparación	Pintar

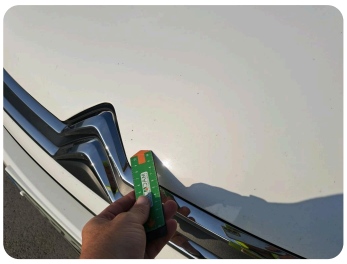
2 | Capó

Tipo de daño	Rayado
Modo de reparación	Pintar

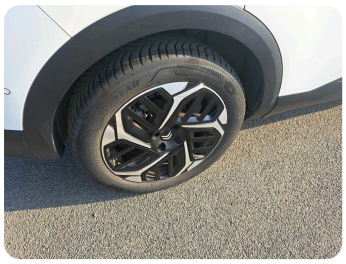
11 | Aleta Del Dr

Tipo de daño	Rayado
Modo de reparación	Pulimentar

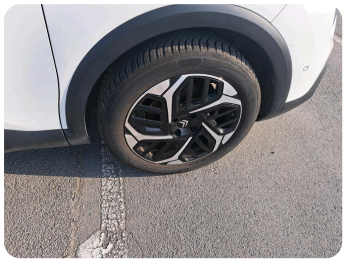
12 | Llanta alu Tras Iz pulido

Tipo de daño	Rayado
Modo de reparación	Precio Cerrado
